**KOSTEUS- JA SISÄILMATEKNINEN KUNTOTUTKIMUS
RUOVEDEN TERVEYSKESKUS
ALKUPERÄINEN OSA 1946-1949**

Kosteus- ja sisäilmatekninen kuntotutkimus suoritettiin kohteella 13.-15.7.2021.

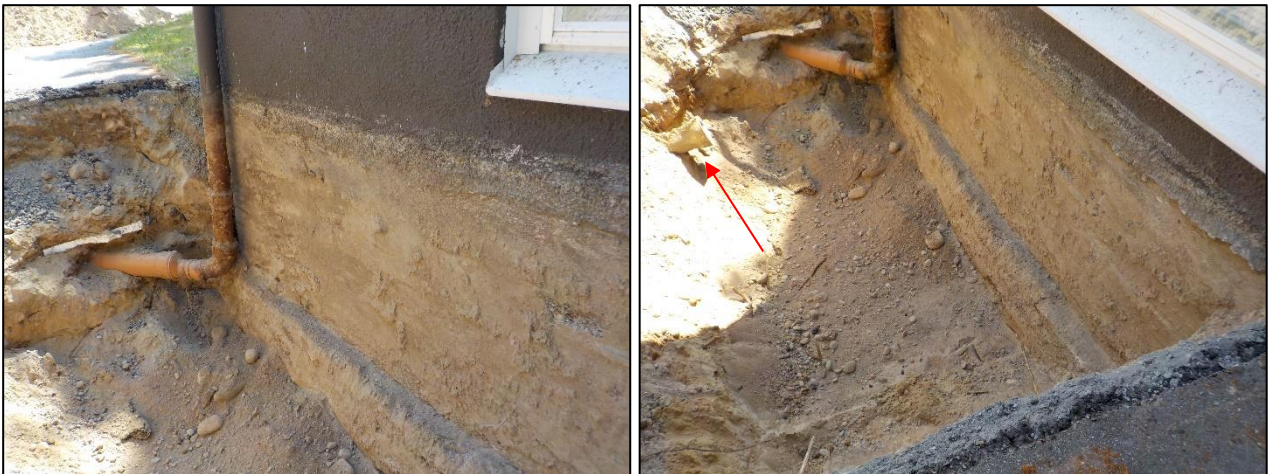
Tilaajan toimesta neuvolan kulmaan kaivettiin koekuoppa KK-1. Maanvastaisessa ulkoseinässä ei ole ulkopuolista vedeneristystä eikä lämmöneristystä. Toimivaa salaojaa ei ollut havaittavissa, mutta kaivannossa oli vanhoja betonisia ruukkuputken pätkiä. Silmämääräisen arvion perusteella maatyöt sisältävät melko runsaasti hienoaineista (hiekkaa ja silttiä).

Kuva 4.1. Yleiskuvia koekuopasta KK-1. Kuopassa oli vanhan betonisen ruukkuputken pätkiä.

Neuvolan kellarikerroksen kosteushavaintoihin sekä kuoppaan perustuen rakennuksen ulkopuolisten kuivatusrakenteiden kokonaisvaltaista korjaamista nykyrakentamisen tasoon pidetään perusteltuna. Korjaus suositellaan toteuttamana esimerkiksi ohjeiden *RIL 126-2020 Rakennuspohjan ja tonttialueen kuivatus* sekä *RIL 107-20212 Rakennusten veden- ja kosteudeneristysohjeet* mukaisesti.

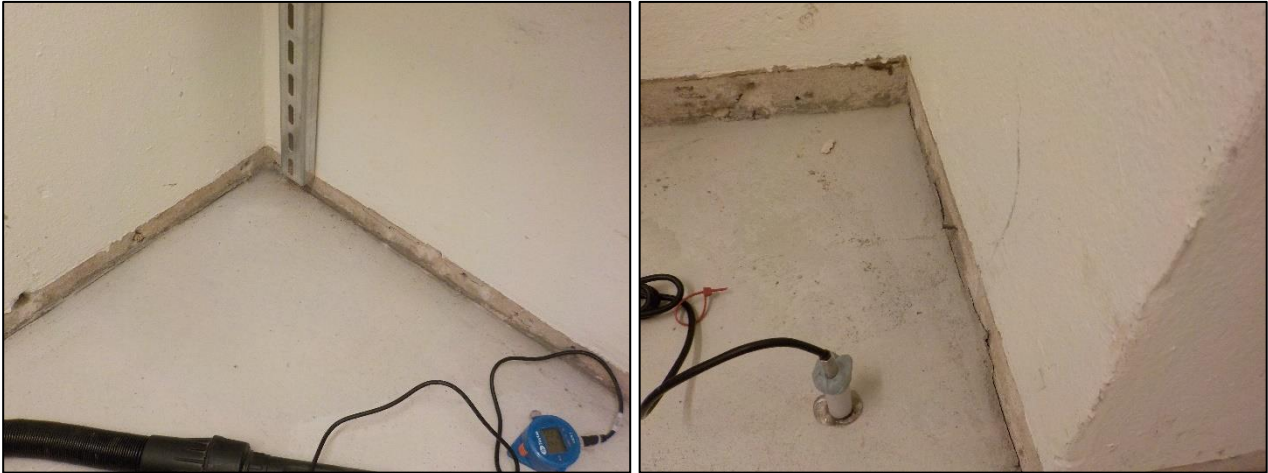
Kellarin lattian pintakosteuskartoituksessa havaittiin koholla olevia pintakosteusarvoja yleisesti kellarissa. Korkeimmat arvot kohdistuvat kantavien väliseinien läheisyyteen. Alapohjarakenteen kosteusjakaumaa mitattiin porareikämittauksin yhdestä mittapisteestä kolmen eri syvyydelle sijoitetun mittauksen avulla (MP1...MP3). Tasaantumisaikana käytettiin vähintään 48 tuntia. Mittaustulokset on esitetty oheisessa taulukossa. Kokonaismittausepä tarkkuudeksi arvioidaan ± 5 % RH.

Suoritettujen kosteusmittausten voidaan katsoa vahvistavan oletuksen, eli ajoittain maaperässä on niin runsaasti kosteutta, että tämä siirtyy maanvastaiseen betonilaattaan. Betonilaatan yläpinta saattaa kuitenkin pysyä myös suhteellisen kuivana, mikäli kosteus pääsee haihtumaan mahdollisimman esteettä sisäilmaan.

Kuva 4.2. Yleiskuvia kosteusmittausten suorittamisesta sekä alapohjan betonilaatan ja väliseinän välissä olevasta jatkuvasta ilma-araosta.

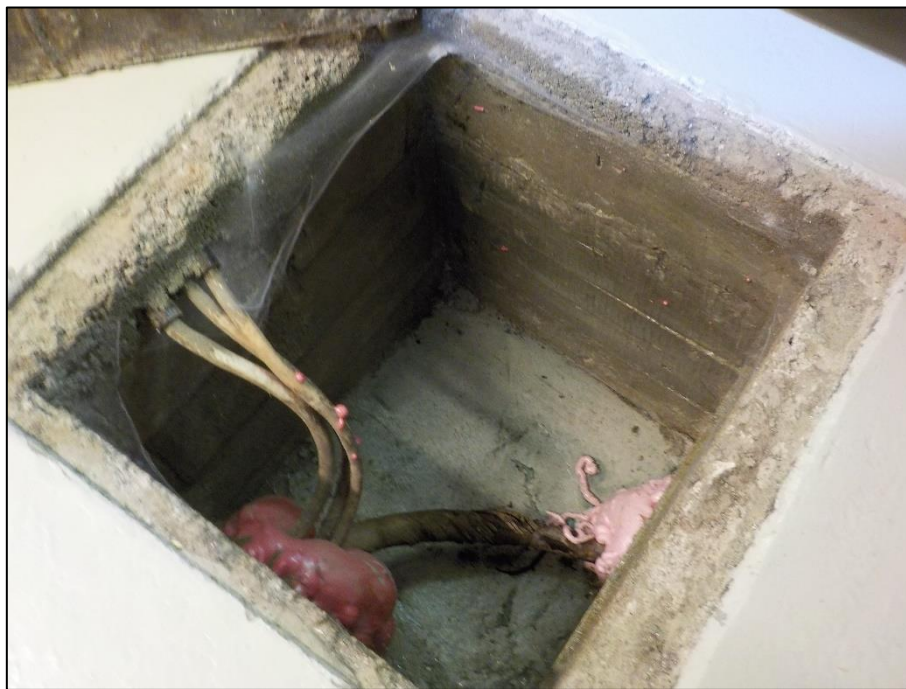
Kellarin käytävällä lattian alla on vanhoja tekniikkaluokkuja. Nämä on kuitenkin havaintojen mukaan siistitty ja läpivientejä on tiivistetty polyuretaanivaahdolla (todennäköisesti palosuojavaahto). Luukkuihin liittyen ei todettu erityistä riskiä.

Kuva 4.3. Yleiskuva kellarin lattiassa olevasta tekniikkaluukusta, joka on siistitty ja läpivientejä on tiivistetty polyuretaanivaahdolla.

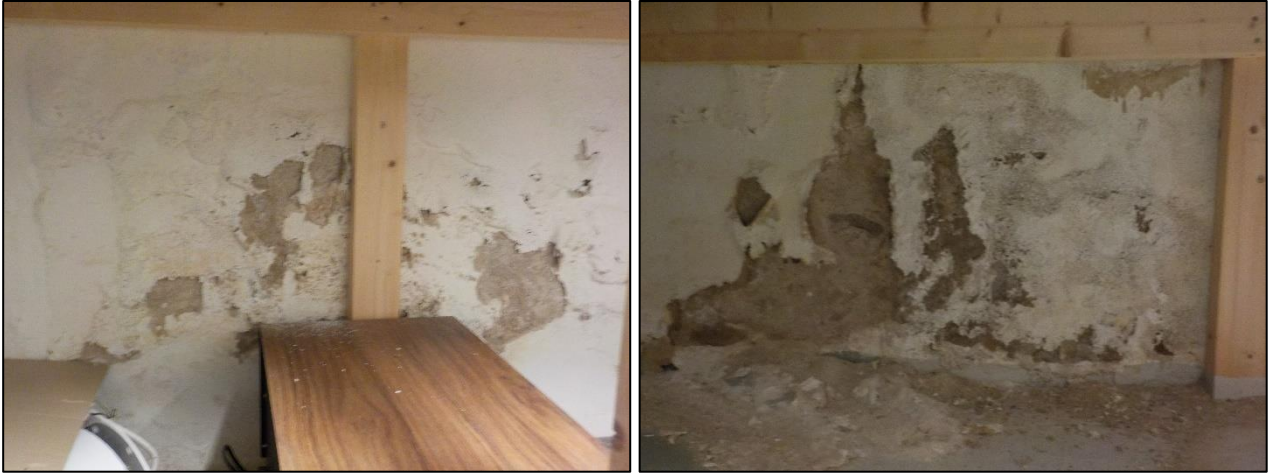
Varastotilaan suoritettiin rakenneavaus AMVS-3. Rakenneavauksessa suoritettiin näytteenotto silmämääräisesti vaurioituneesta maanvastaisen ulkoseinän maali- ja tasoitepinnasta. Otetussa mikrobinäytteessä A20 (suoraviljely) havaittiin mikrobikasvustoa.

Kuva 4.5. Yleiskuvia seinän maalipinnan kosteusvaurioista rakenneavauksen AMVS-3 läheisyydestä.

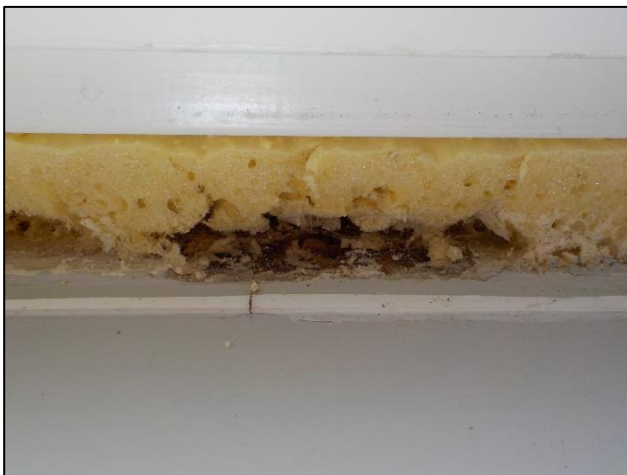
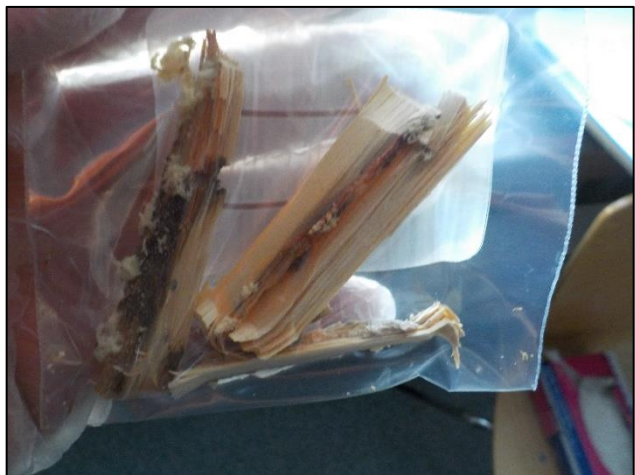
- kosteuspitoisuus arviolta lievästi koholla tavanomaiseen tasapainokosteuteen nähden
- AUS-4: 1. kerros
 - Apukarmi mahdollisesti lievästi tummunut kosteuden vaikutuksesta.
 - Mikrobinäyte A 22 (suoraviljely): ei viittaa mikrobikasvustoon
 - Apukarmin kosteuspitoisuus 9,3 p-%
 - mittaus syysuuntaan
 - kosteuspitoisuus arviolta tavanomainen tasapainokosteus
- AUS-5: 1. kerros
 - Apukarmissa silmämääräisen arvion perusteella mikrobikasvustoa.
 - Mikrobinäyte A 23 (suoraviljely): saattaa viitata mikrobikasvustoon
 - Apukarmin kosteuspitoisuus 9,8 p-%
 - mittaus syysuuntaan
 - kosteuspitoisuus arviolta tavanomainen tasapainokosteus
- AUS-6: 2. kerros
 - Apukarmi mahdollisesti lievästi tummunut kosteuden vaikutuksesta.
 - Mikrobinäyte A 25 (suoraviljely): ei viittaa mikrobikasvustoon.

Kuva 4.8. Vasemmalla yleiskuvaa apukarmista rakenneavauksesta AUS-5, jossa apukarmi on tummunut. Oikealla kuva näytteestä A 22 (rakenneavaus AUS-4), jossa myös puu on tummunut kosteusra-
situksen seurauksena.

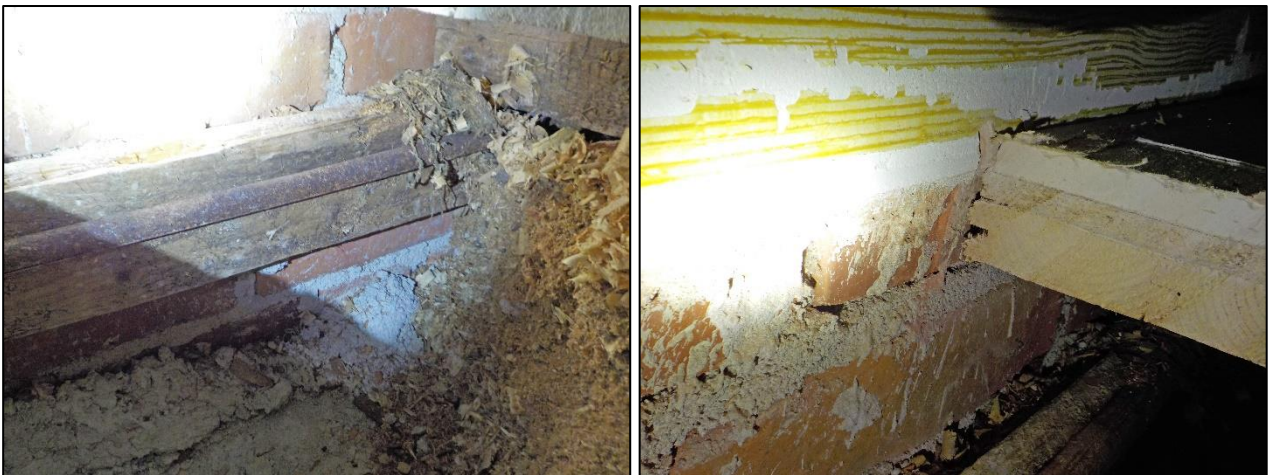
Kuva 4.12. Rakenneavauksesta AVP-1 silmämääräisesti tehtävien havaintojen perusteella vaurioituminen on pahempaa lähempänä ulkoseinän muurausta kuin etäämmällä tästä. Oikeanpuolimmaisesta kuvasta nähdään hyvin, että asennusvarojen takia rakenteeseen muodostuvaa ilmarakoa ei ole tiivistetty. Kuvasta poistettu muovinen jalkalista ei ole ollut tiiviisti asennettuna. Ilmavuotoreitti on siten sijainnut suoraan pahimmaksi katsottujen ongelmien kohdalla.

Välipohjien liitos ulkoseinärakenteisiin tulee suunnitella kosteusteknisesti toimivaksi ja tässä tulee ottaa huomioon korjatun ulkoseinärakenteen rakennetyyppi. Mikäli ulkoseinärakenne säilyy nykyisenä massiivitiilirakenteena, tulee välipohjien liitos ulkoseiniin suunnitella siten, ettei välipohjan materiaaleihin kohdistu sellaista kosteusrasitusta, jota ne eivät kestä.

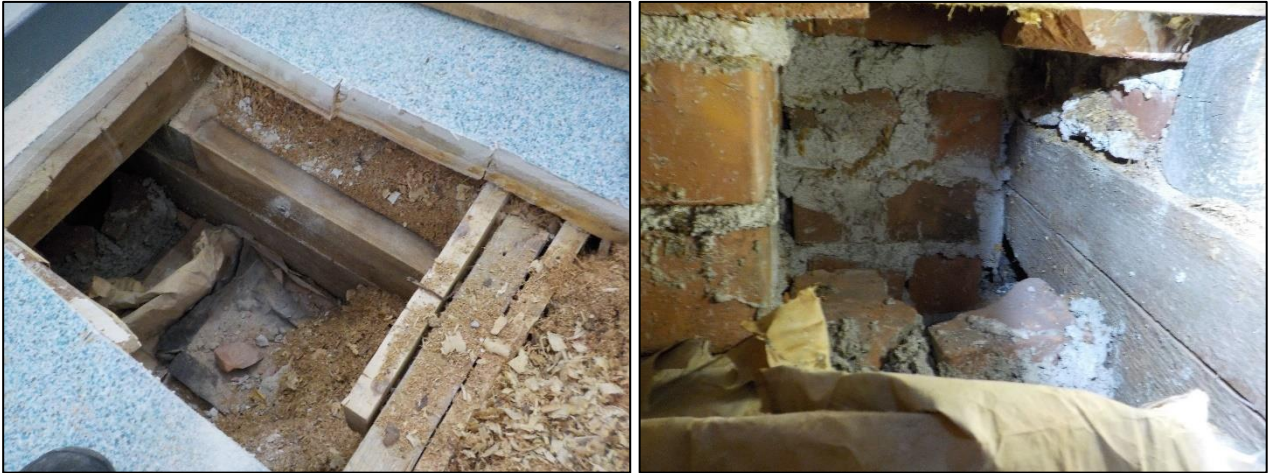
Kuva 4.13. Valokuvia rakenneavauksesta AVP-2: vasemmalla yleiskuva avauksesta. Oikealla nähdään esi-
merkki siitä, kuinka välipohjan puurakenteita on aikakauden rakennustapaan liittyen upotettu
ulkoseinän tiilimuurauksen sisään. Tällaisen palkin pää on yleensä suurimmassa vaurioris-
kissä.

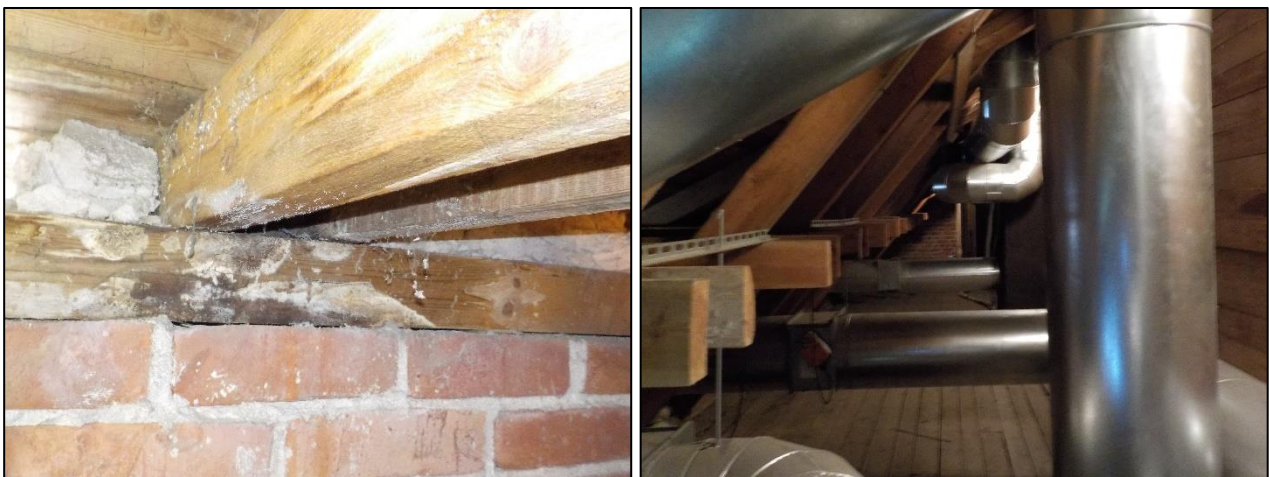
Rakennetyyppiä YP1 koskee soveltuvin osin samat havainnot kuin puurakenteista 1. ja 2. kerroksen välistä välipohjaa. Tässä rakennetyypissä on aiemmassa kuntotutkimuksessa havaittu vaurioitumista. Tähän rakennetyyppiin suoritettiin uusi rakenneavaus AYP-1, jossa yläpohjan purueristeestä otettiin mikrobinäyte A 24 (suoraviljely). Näytteessä esiintyy mikrobikasvustoa.

Rakenneavauksen AYP-1 läheisyydessä vesikatton puurakenteissa esiintyy mikrobikasvustoa.

Kuva 4.16. Vasemmalla rakenneavauksen AYP-1 läheisyydessä havaittu mikrobikasvustoa. Oikealla yleiskuvaa yläpohjasta ja vesikatosta rakennetyypin YP1 alueelta.

Yläpohjan vanha purueristeinen osuus (rakennetyyppi YP1) suositellaan korjaamaan kokonaisuudessaan välipohjan kanssa soveltuvin osin yhtenäisin perustein. Korjauksessa vanhat vaurioituneet purueristeet ja muut materiaalit poistetaan. Säilytettävä runkorakenne puhdistetaan mekaanisesti. Korjattu yläpohjarakenne toteutetaan nykyrakentamisen tasoon esimerkiksi seuraavasti: sisäkattorakenteet, koolaukset, höyrynsulkumuovi, puhallusvillaeriste, tuuletettu yläpohja, vesikattorakenteet.

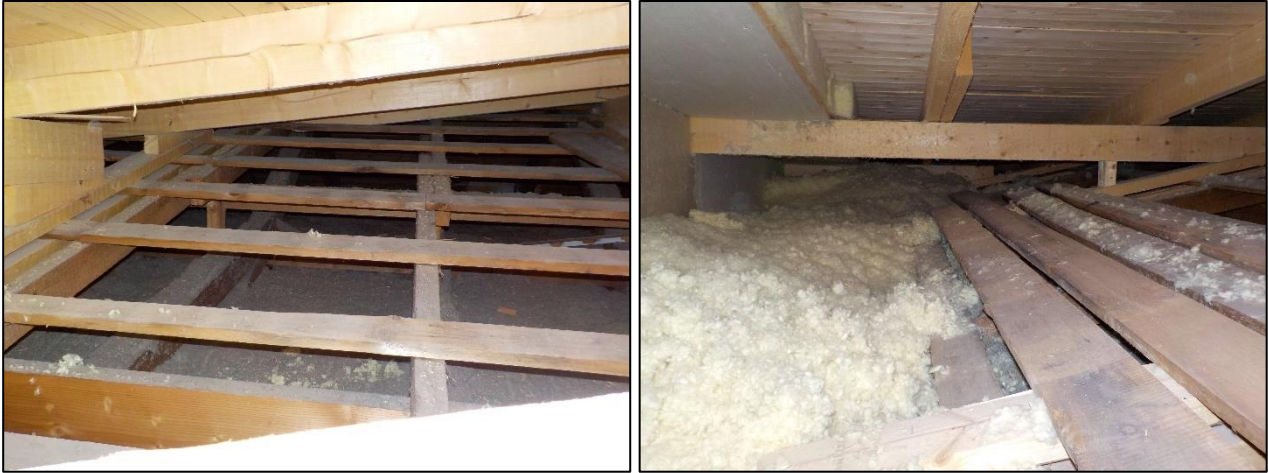
Rakennetyypin YP-2 osalta ei havaittu viitteitä ongelmista, mutta riskin katsotaan muodostuvan siitä, että nykyisen puhallusvillaeristeen alle on voitu jättää korjausta vaatia vaurioita, sillä vuotovahinkoja on havaintojen

Kuva 4.17. Yleiskuvia yläpohjan rakenteesta: kuvat otettu terveystalokeskuksen siipiosasta. Yläpohja ei tutkitavissa lämmöneristettä vaurioittamatta.

mukaan tapahtunut aivan rakennetyypin rajalla. Rakennetyypin YP-2 osalta ensisijaiseksi toimintavaksi suositellaan huoltoreitin järjestämistä kattamaan koko yläpohja ja tämän jälkeen kuntotutkimuksen kohdistamista tähän osuuteen ja rakennetyypiin.

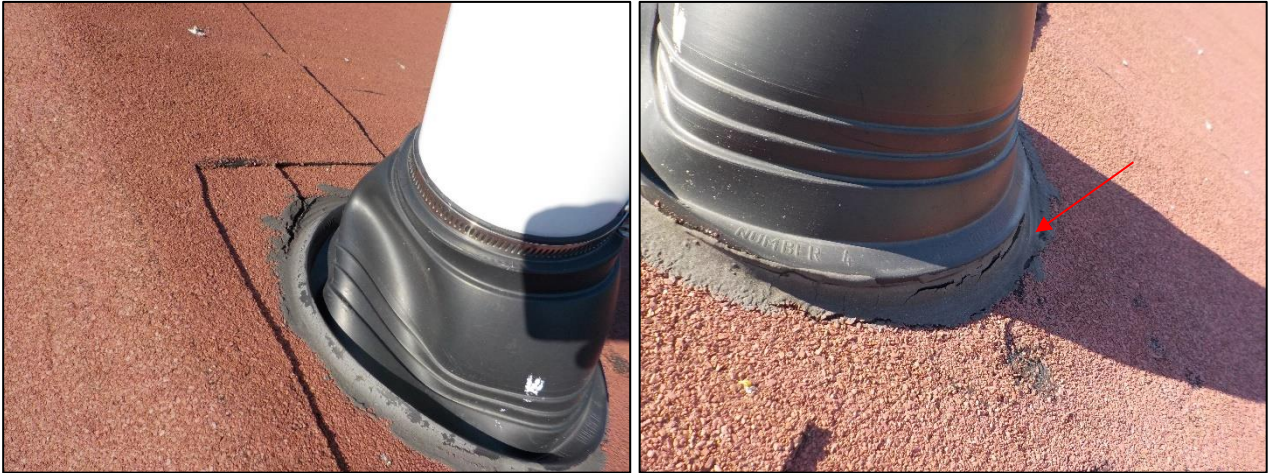
Kumibitumikermikatteen yleiskuntoa voidaan pitää vielä hyvänä. Putkiläpivientien läpivientikappaleet ovat kattokulmaan nähden virheelliset ja nämä on jouduttu asentamaan pakottamalla. Tämä lisää vuotoriskiä ja yleisesti lyhentää teknistä käyttöikää. Asennustavasta johtuen läpivientien käyttöiän voidaan katsoa tulleen täyteen ja vuotoriskin arvioidaan kasvavan lähitulevaisuudessa.

Kuva 4.20. Putkiläpivientejä on toteutettu eri kattokaltevuuteen tarkoitetun läpivientikappalein ja asennus on jouduttu suorittamaan pakottamalla. Tämä lisää vuotoriskiä ja lyhentää läpivientien elinkaarta.

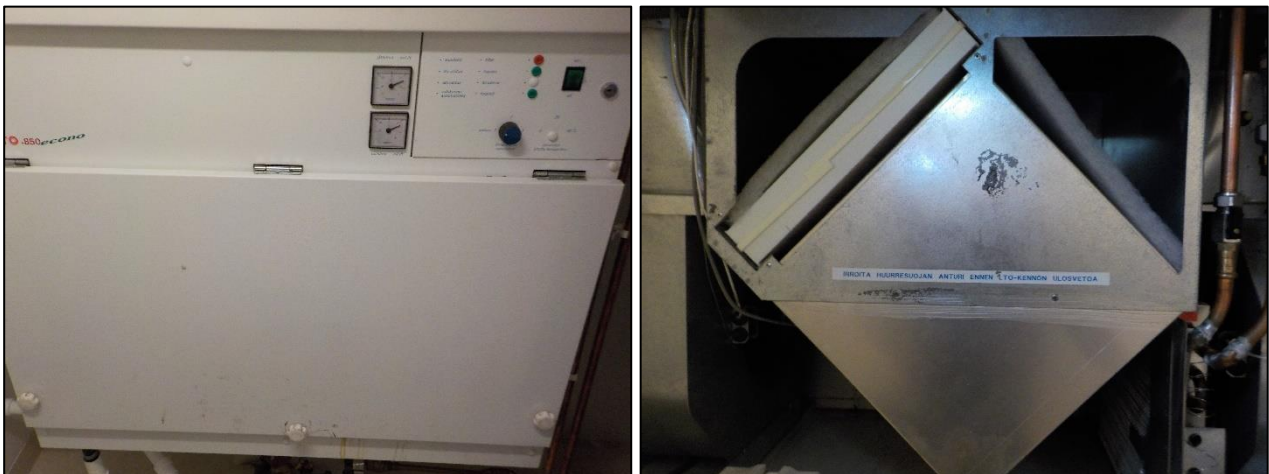
Kuva 5.1. Yleiskuvia yksittäisestä pakettikoneesta vanhan neuvolan tiloissa.

Ilmanvaihtokoneen uusimista pidetään perusteltuna ja koneeseen tulisi olla asennettavissa tilojen käyttötarkoituksen mukaisesti riittävän tehokkaat suodattimet.
