**KOSTEUS- JA SISÄILMATEKNINEN KUNTOTUTKIMUS  
RUOVEDEN TERVEYSKESKUS  
LAAJENNUKSET 1976 JA 1988**

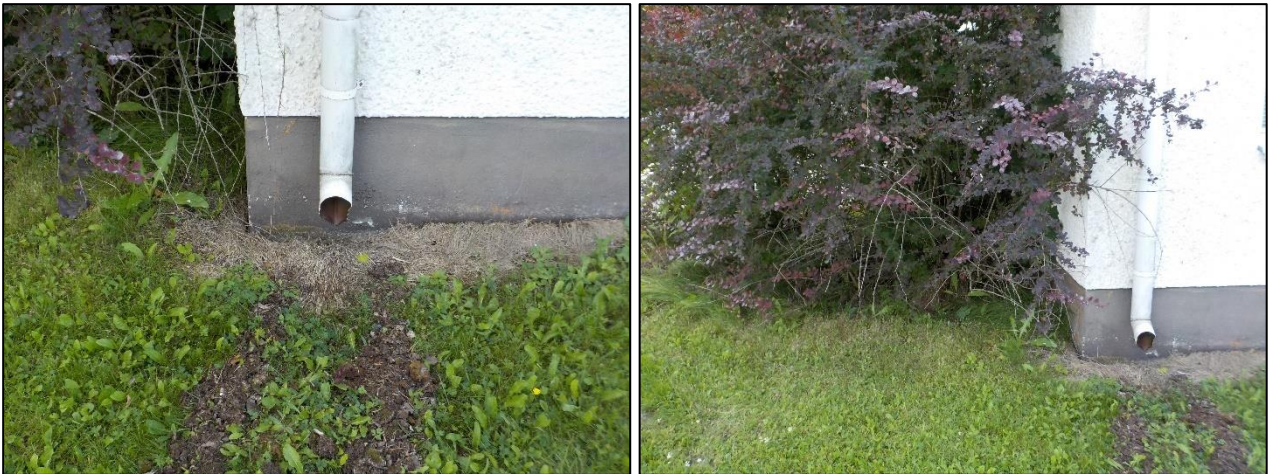
Rakennuksen ulkopuolisissa kuivatusrakenteissa on puutteita suhteessa nykyiseen rakentamistapaan nähden. Näistä merkittävimpänä voidaan pitää suurelta kattopinnalta syöksytorvella sokkelin viereen tulevaa sadevetä, jota ei ole johdettu rännikaivon tai vastaavan avulla pois sokkelin vierestä. Sokkelissa kiinni on myös paikoin kasvillisuutta, jonka voidaan katsoa lisäävän rakennukseen kohdistuvaa räsistystä ja lisäävän riskiä salaojituksen toiminnallisiin häiriöihin.

Tasoero kellarin (hammashoitolan) lattian ja maanpinnan välillä jää vähäiseksi eikä maanpinnassa ole selkeitä kosteutta poisjohtavia kaatoja talon vieressä.

**Kuva 4.1.** Yleiskuvia kuivatusrakenteiden toteutuksesta: syöksyn alla ei ole rännikaivoa ja sokkelissa on paikallisesti kiinni kasvillisuutta.

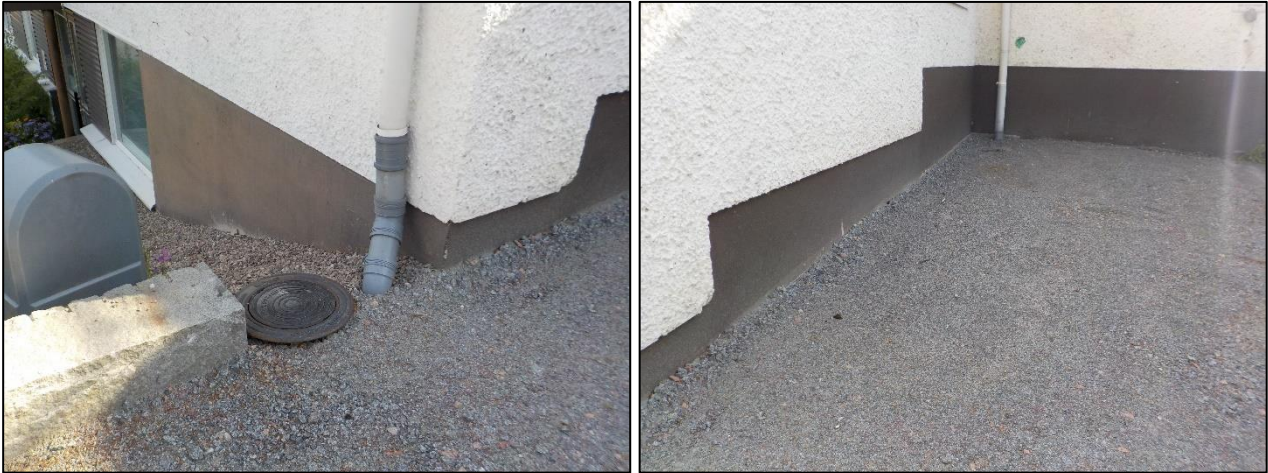
**Kuva 4.2.** Yleiskuvia kuivatusrakenteista korjatulta osuudelta: syökyjen vedet johdetaan umpiputkin sadevesiviemäriin. Perusmuurien vedeneristys ei ole havaittavissa.

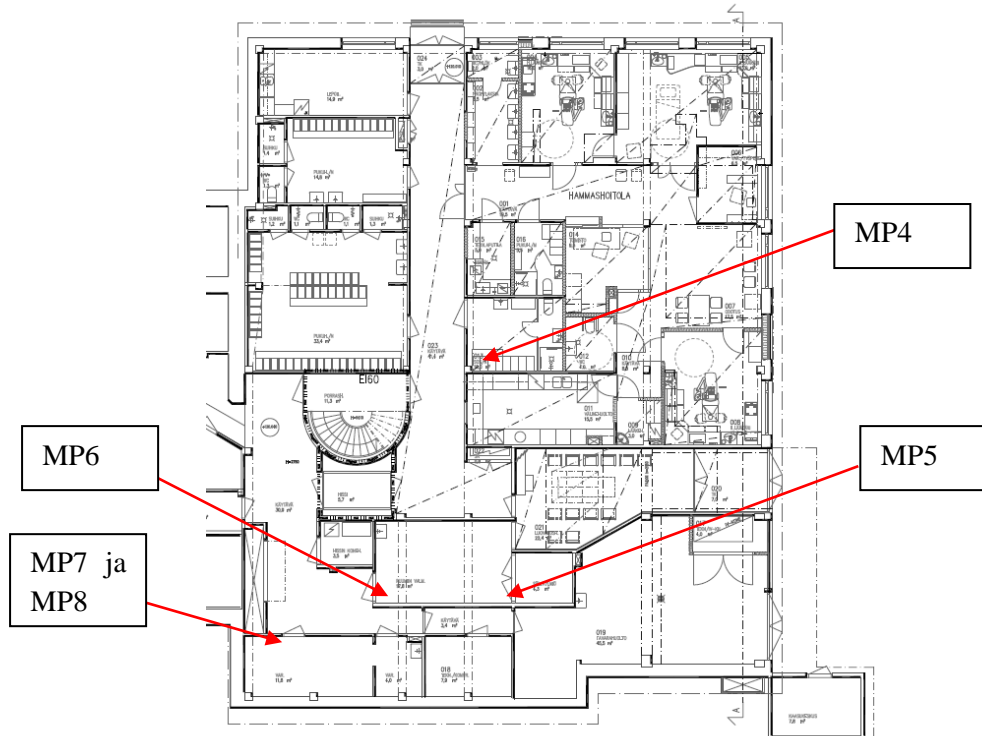
Varastossa oli suoritettu tarvikkeiden pesua, eikä pintakosteusmittausta voitu suorittaa lattialla olleen veden johdosta. Porareikämittauksissa alapohjan betonilaatan kosteuspitoisuus on melko korkea (noin 90 % RH).

**Kuva 4.4.** Kellarikerroksen pohjakuva, jossa esitettyä alapohjarakenteen tutkimuspisteet.

Kuntotutkimuksen perusteella maanvastaisen alapohjan betonilaatan kosteuspuiteisuus ylärinteen puolella ylittää yleisesti kriittisenä pidetyn 85 % RH rajan. Keskeimmällä rakennusta mittaustulokset jäävät jonkin verran tämän raja-arvon alapuolelle viiltomittauksissa muovimaton alta.

- Rakennuksen ulkopuolisten kuivatusrakenteiden korjaus (ks. *Rakennuksen ulkopuoliset kuivatusrakenteet*).
- Kosteusmittausten uusinta 6-12 kuukauden kuluttua, jotta aiempien korjausten vaikutuksesta ja riittävydestä saadaan lisätietoa.

Mikäli kosteuspitoisuuden todetaan edelleen olevan riskitasolla rakennuksen ulkopuolisten kuivatusrakenteiden korjausten jälkeen, suositellaan alapohjan korjaustarvetta tarkastelemaan uudelleen.

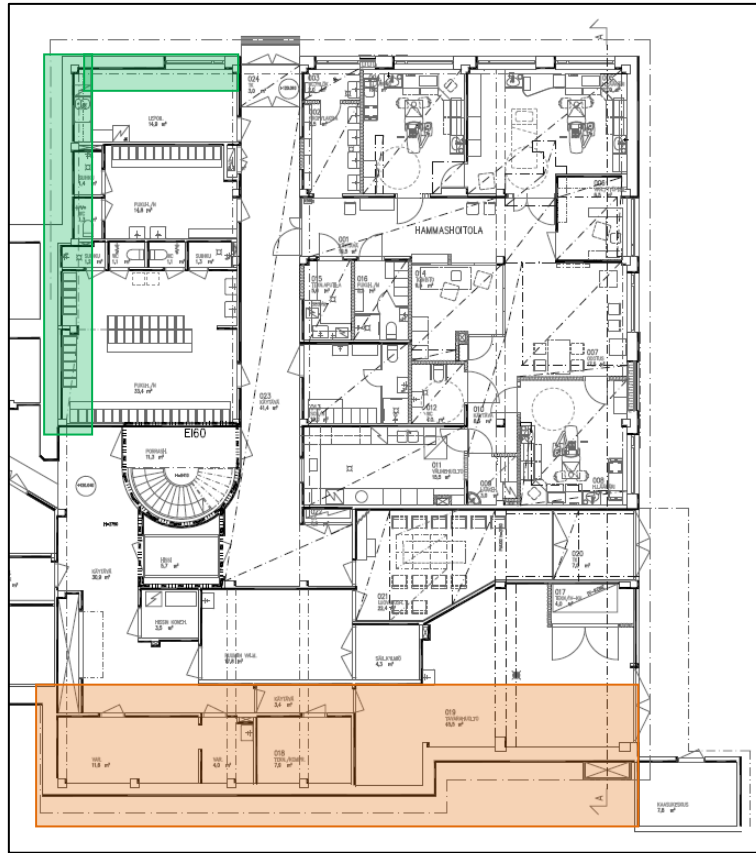
Aiemmissa kuntotutkimuksissa on todettu, että maanvastaisissa ulkoseinärakenteissa esiintyy riskirakenteena verhomuurauksen ja kantavan betonirakenteen väliin jäävä mineraalivillaeriste. Tämä on todettu aiemmissa tutkimuksissa mikrobinäyttein mikrobivaurioituneeksi ja rakenne on päätetty korjata. Korjaustapana on ollut rakennuksen ulkopuolisten kuivatusrakenteiden korjaus vaurioalueelta, verhomuurauksen ja lämmöneristeen purku sekä sisäpuolen seinälevytyksen toteuttaminen tuulettuvaksi rakenteeksi.

**Kuva 4.5.** Kellarikerroksen pohjakuva, johon vihreällä on osoitettu aluetta, jossa maanvastainen ulkoseinärakenne on korjattu ja oranssilla aluetta, jossa korjausta ei toistaiseksi ollut vielä suoritettu.

Muilta osin voidaan toistaa alapohjarakennettakin koskeva suositus rakennuksen ulkopuolisten kuivatusrakenteiden korjaamisesta kokonaisuudessaan nykyrakentamisen tasoon.

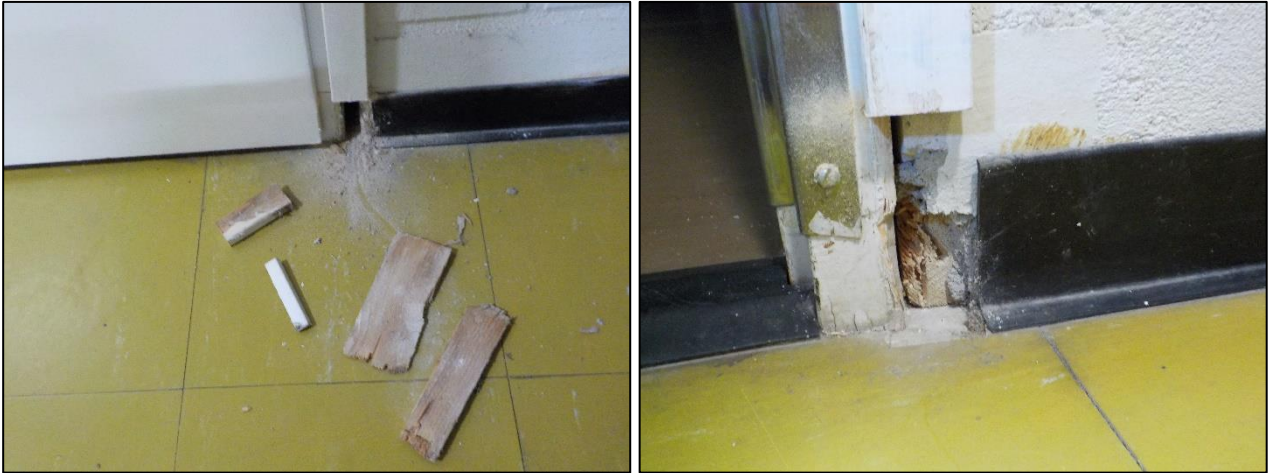
- Rakenneavaus AVS-2: käytävä 30,9 m<sup>2</sup>
  - Välioiven kiinnityskiilat/puulaput ovat silmämääräisen arvion perusteella altistuneet kosteusrasitukselle.
  - Puun kosteusmittarilla (piikkimittarilla) puulapun kosteuspitoisuudeksi mitattiin 22,1 p-%, joka on koholla ja mahdollistaa puun kosteusvaurioitumisen.
  - Puusta otettiin mikrobinäyte (suoraviljely) A29. Näytetulos voi viitata mikrobikasvustoon tutkitussa materiaalissa.
- Rakenneavaus AVS-3: ruumiin valm. 17,8 m<sup>2</sup>
  - Välioiven kiinnityskiilat/puulaput ovat aistinvaraisesti arvioiden pehmentyneitä (lievää kosteusvaurioitumista).
  - Puun kosteusmittarilla puulapun kosteuspitoisuudeksi mitattiin 11,7 p-%, jota voidaan pitää melko tavanomaisena tasapainokosteutena.
  - Puusta otettiin mikrobinäyte (suoraviljely) A30. Näytetulos ei viittaa mikrobikasvustoon tutkitussa materiaalissa.

**Kuva 4.7.** Vasemmalla yleiskuvaa rakenneavauksesta AVS-2 ja oikealla rakenneavauksesta AVS-3.

Rakennuksen ulkopuolisten kuivatusrakenteiden puutteiden sekä maaperän suunnasta tulevan kosteusrasituksen voidaan katsoa aiheuttavan kosteusteknistä riskiä väliseinissä oleville kosteudelle herkille materiaaleille, kuten väliovien kiinnityksessä käytetyille puukiiloille.

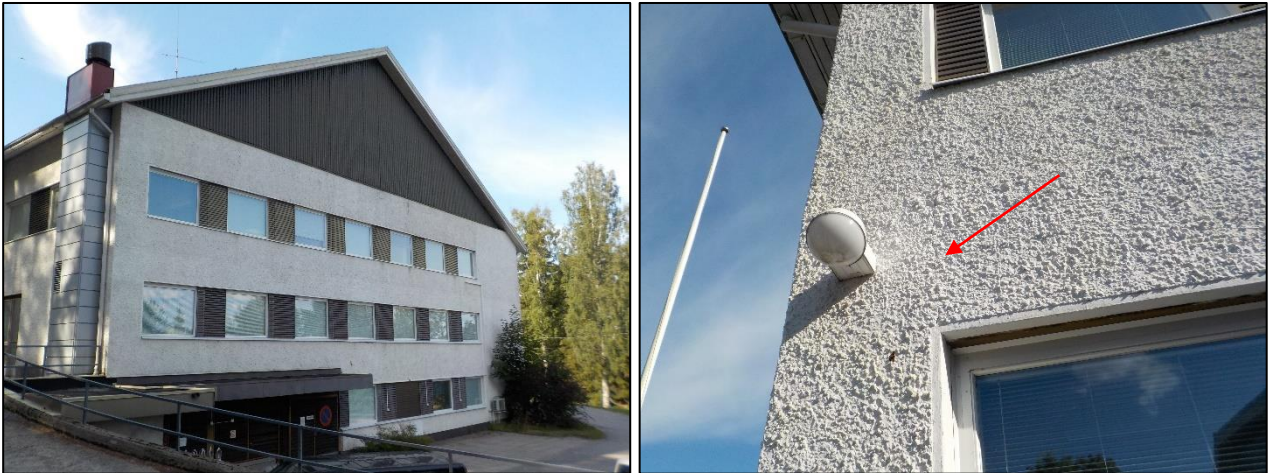
Julkisivujen rappauspinnassa on paikallisia vaurioita, kuten yksittäisiä ikkunoiden pielistä alkavia halkeamia. Lisäksi rappauspinnasta koko terveyskeskuksen näkökulmasta löytyy paikallisia vaurioita, kuten rappauksen lohkeilua ja rapautumista. Rapattujen julkisivujen kuntotutkimusta pidetään perusteltuna lähestyvän korjaustarpeen johdosta.

**Kuva 4.10.** Yleiskuvia julkisivuista: julkisivuissa ja näiden rappauspinnassa on yksittäisiä vaurioita, kuten ikkunapielistä ja nurkista alkavaa halkeilua.

Ulkoseinän tiili-villa-tiilirakenteen kosteusteknisen toimivuuden näkökulmasta keskeisessä roolissa on julkisivurappausten hyvä kunto ja se, miten tämä estää kosteuden tunkeutumista ja vaikuttamista lämmöneristekerrokseen. Julkisivuissa on nähtävissä vähäisiä viitteitä siitä, että rappausten korjaustarve on lähestymässä. Tämän johdosta pidetään perusteltuna, että rapatut julkisivut tutkitaan kuntotutkimuksen avulla ja selvitetään näin niiden todellinen korjaustarve ja -laajuus sekä soveltuvat korjaustavat. Suosituksen katsotaan koskevan koko terveyseskusta.

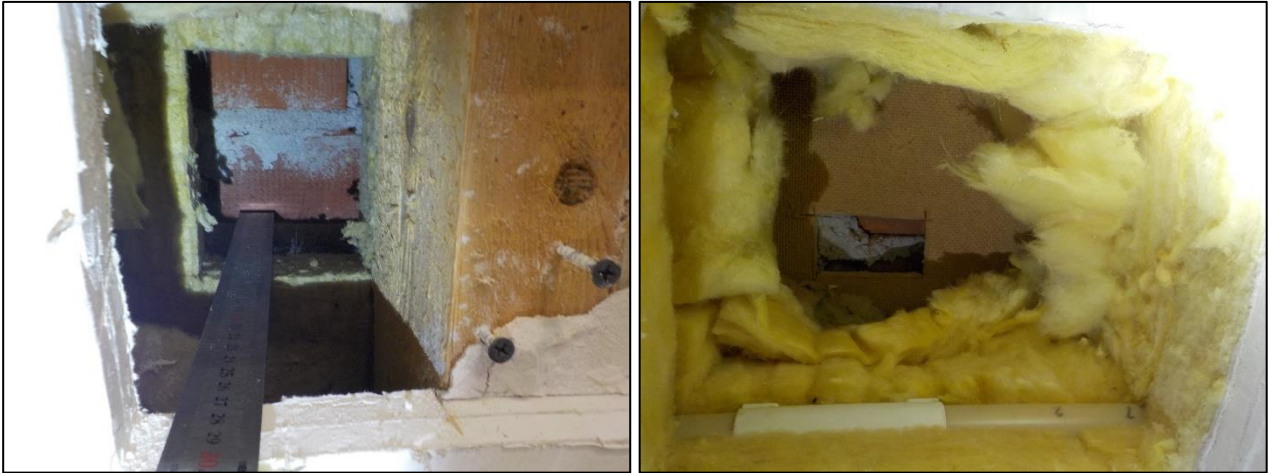
- Höyrynsulkumuovin puuttuminen lisää sisäilmasta rakenteeseen kohdistuvaa kosteusrasitusta.
- Tuulensuojan puuttuminen ja materiaalivaihtelut sekä merkittävät erot tuuletusvälin syvyydessä vaikuttavat mm. rakenteen kuivumiskykyyn sekä ulkopuolelta tulevan kosteusrasituksen määrään.

**Kuva 4.15.** Yleiskuvat rakenneavauksista AUS-10 ja AUS-11. Vasemmalla olevassa rakenneavauksessa AUS-10 tuuletusvälin syvyys on 100 mm, kun taas oikealla olevassa rakenneavauksessa AUS-11 tämä on vain noin 15 mm ja tiilimuurauksen laastipurseet kaventavat tuuletusvälin kokoa vielä tätäkin enemmän.

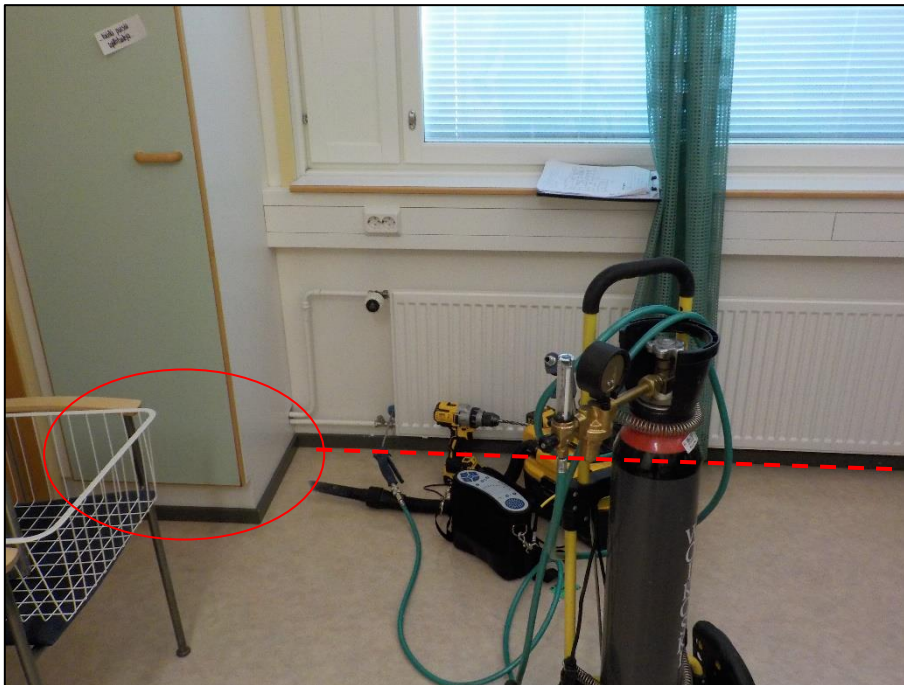
- Huone 296
  - Jatkuva ilmavuoto välipohjan ja ulkoseinän liitoksessa jalkalistan takaa. Ilmavuodon syyksi katsotaan kipsilevyn asennusvara sekä se ettei höyrynsulkumuovia ole liitetty ilmatiiviisti välipohjaan.
  - Vuoto korostuu huoneen kulmassa sijaitsevan kiintokalusteen läheisyydessä.
  - Sisätiloissa tarkastelu hetkellä -4 Pa alipaine.
- Käytävä 275
  - Jatkuva ilmavuoto välipohjan ja ulkoseinän liitoksessa jalkalistan takaa. Ilmavuodon syyksi katsotaan kipsilevyn asennusvara sekä se ettei höyrynsulkumuovia ole liitetty ilmatiiviisti välipohjaan.
  - Sisätiloissa tarkastelu hetkellä -4 Pa alipaine.

**Kuva 4.16.** Yleiskuva merkkiainetutkimuksen suorittamisesta huoneessa 296. Jatkuvaa ilmavuotoa välipohjan ja ulkoseinän liitoksessa, joka korostuu kiintokalusteen alla.

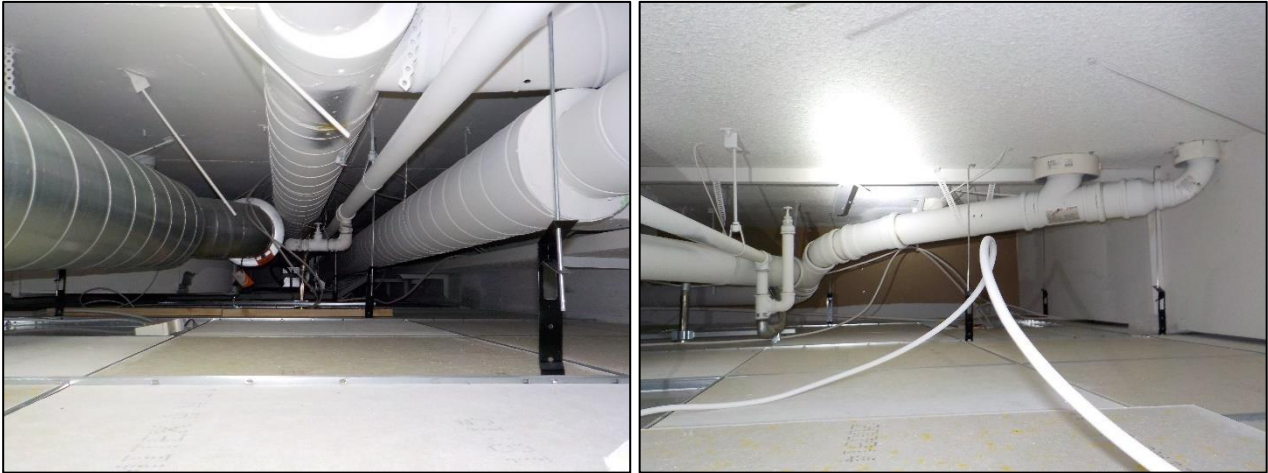
**Kuva 4.19.** Yleiskuvia alaslaskujen sisältä: vasemmalla avaus AVP-1 ja oikealla avaus AVP-3. Molemmat avaukset ovat poliklinikan tiloissa ja alaslaskujen uusinta on sisällytetty suoritettuihin sisätilojen pintaremontteihin.

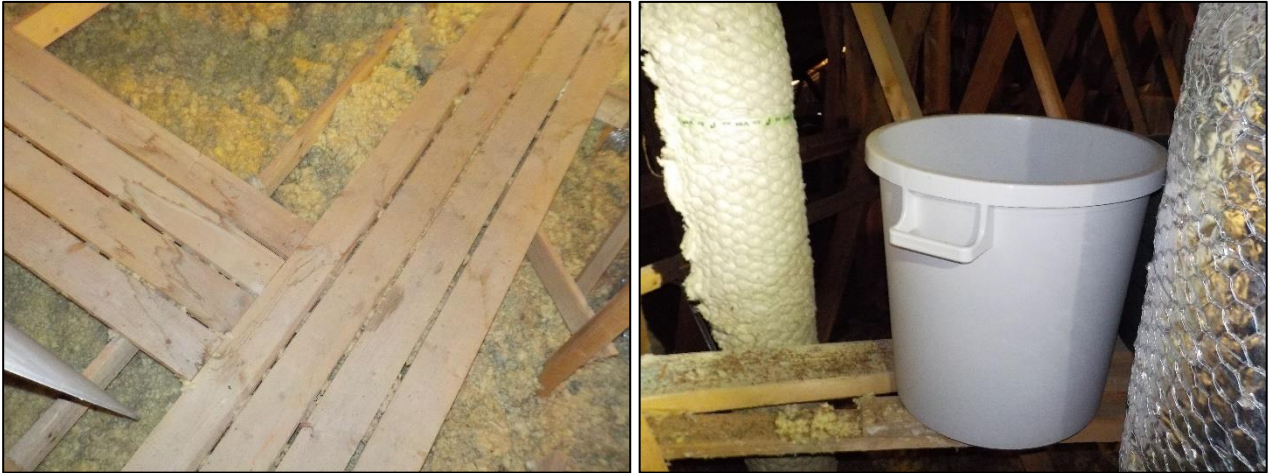
Yläpohjan sisältä voidaan havaita silmämääräisesti, että vesikaton tiiveydessä on puutteita. Tämä puute näkyy myös yläpohjan kulkusilloissa sekä lämmöneristeissä olevina kosteusjälkiä. Lisäksi vuotovesiä yritetään mitä ilmeisimmin kerätä talteen ämpärein. Sisätiloista vuotojäljet näkyvät oleskeluhuoneen kulmassa sisäkattossa 2. kerroksessa.

**Kuva 4.22.** Yläpohjan kulkusilloissa on nähtävissä kosteusjälkiä viitteenä kattovuodoista. Vuotovesiä yritetään mitä ilmeisimmin kerätä myös ämpärein.

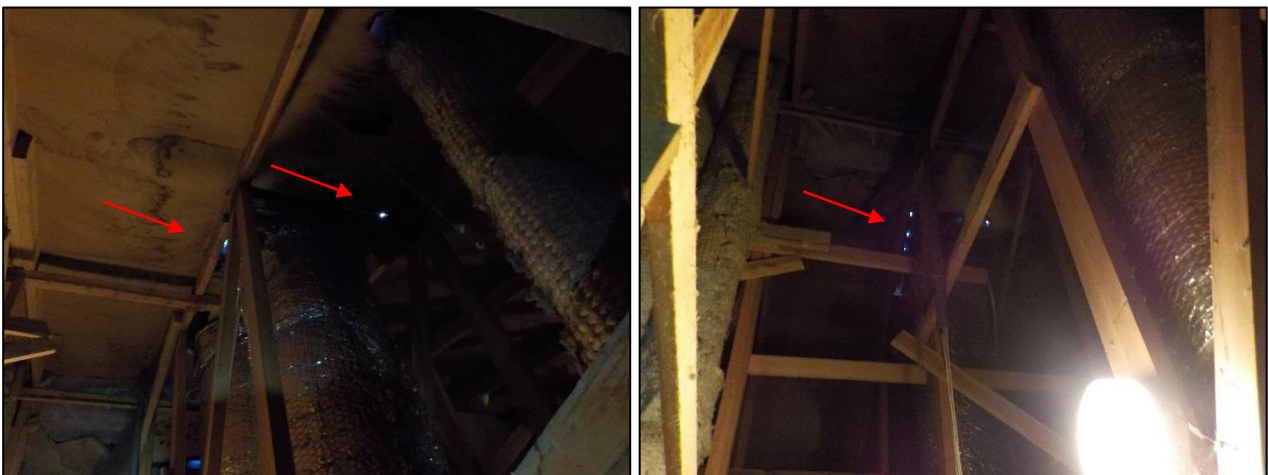
**Kuva 4.23.** Vesikatto ei muodosta tiivistä kokonaisuutta, sillä läpivientien yhteydestä voidaan nähdä monia mahdollisia vuotoreittejä.

Huoltokorjauksessa vesikaton kosteustekninen toimivuus ja vesitiiveys tulee varmistaa peruskorjaukseen asti. Vesitiivyyden tulee toteutua myös tuulenpaineen ajamaa vettä vastaan. Tämä edellyttää läpivientien ja aluskatteen puutteiden korjaamista ja osan läpivientien uusimista. Kattotyön turvallisuuden takaamiseksi kulkusillat tulee kunnostaa ja/tai uusita. Virallisten turvaköyden kiinnityspisteiden ja turvaköysikiinnikkeiden/-johteiden asentamista pidetään perusteltuna. Räystäiden osalta suositellaan uusimaan pahiten lahovaurioituneet osuudet.

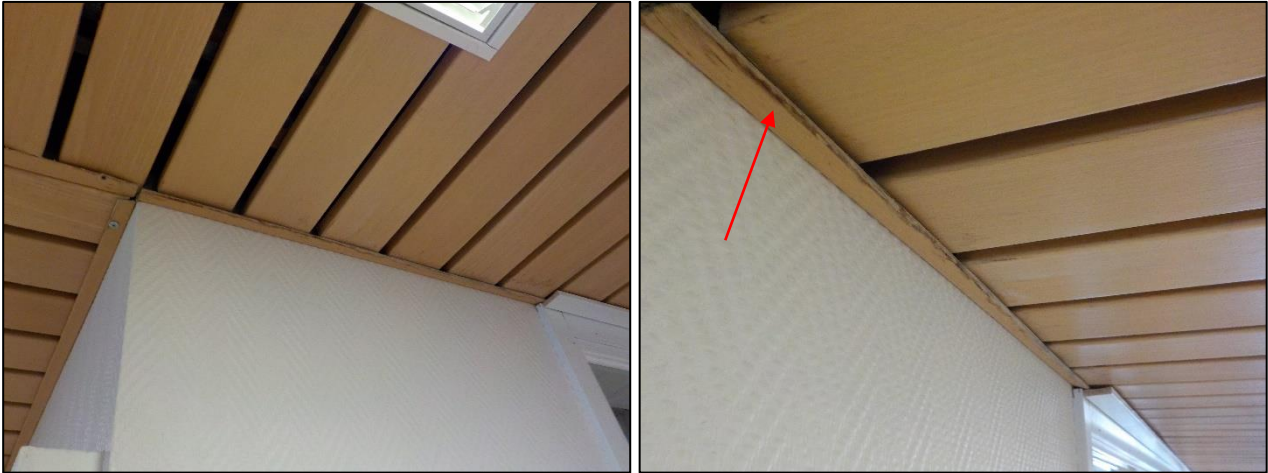
**Kuva 4.24.** Sisäkaton ja väliseinän valumajälkiä 2. kerroksen oleskeluhuoneen kulmassa.

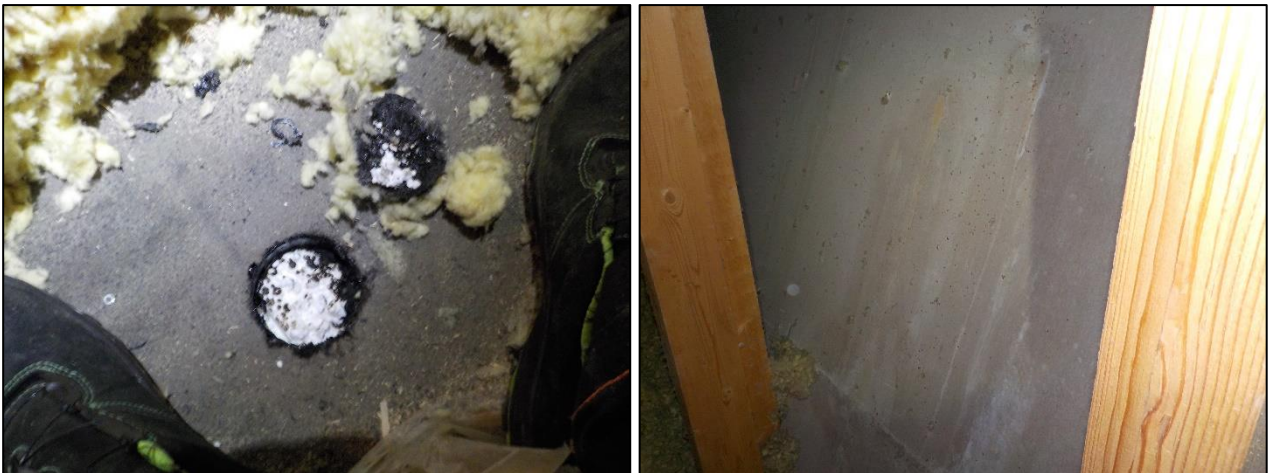
Yläpohjan ja vesikaton puurakenteita mitattiin puun kosteusmittarilla (piikkimittarilla). Kuivaksi arvioitujen vertailurakenteiden kosteuspitoisuudet vaihtelivat mittauksissa 9,6 p-% ylöspäin. Kosteusjälkien kohdalta korkeimmaksi kosteuspitoisuudeksi saatiin 13,5 p-%. Pääosin kaikki mittaukset olivat 10-12 p-% tasossa. Kosteusjälkien kohdalla puun kosteuspitoisuudet olivat karkeasti noin 1-2 p-% korkeammat, eli arvion mukaan kastumista tapahtuu nykytilanteessa.

**Kuva 4.25.** Vasemmalla yleiskuva rakenneavauksesta AYP-5: nykyisen puhallusvillaeristeen alla on säilytettynä vanha porrashuoneen vesikattorakenne ja tämän kumibitumikermikate. Oikealla ilmanvaihtokonehuoneen kipsilevyissä näkyviä kosteusjälkiä rakenneavauksen AYP-6 läheisyydessä.

Vesikaton kosteusteknisistä puutteista ja yläpohjan kosteusjäljistä huolimatta yläpohjan lämmöneristeisiin kohdistettu näytteenotto ei viittaisi siihen, että yläpohjaan olisi päässyt syntymään merkittävää kosteus- ja mikrobivaurioitumista. Tämän perusteella korjaukset suositellaan kohdistamaan sisäkattorakenteeseen ja yläpohjaan 2. kerroksen oleskeluhuoneen (rakenneavaus AYP-2) sekä ilmanvaihtokonehuoneen läheisyyteen (rakenneavaus AYP-6).

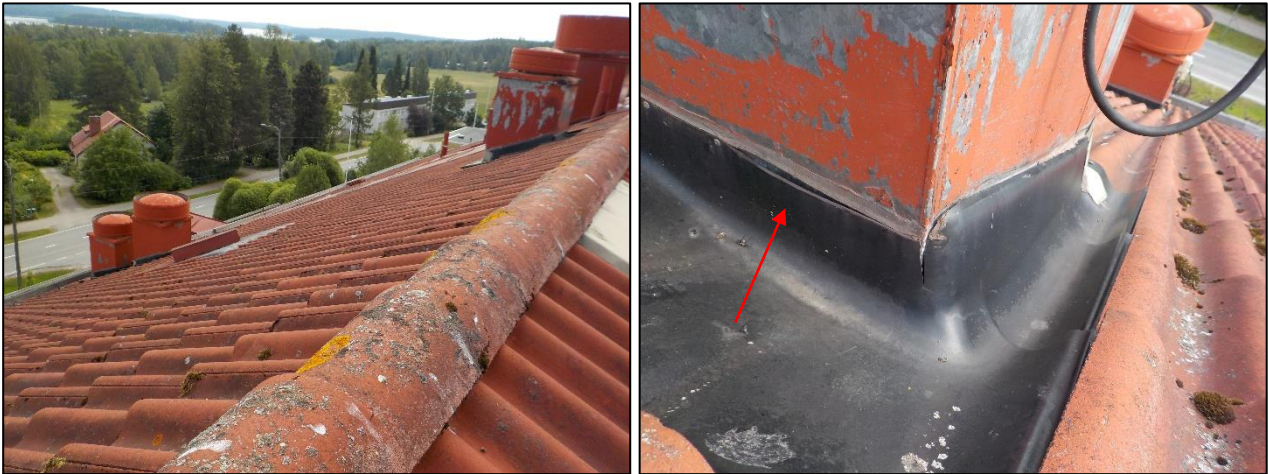
Vesikattorakenteen kuntoa tarkasteltiin silmämääräisesti vesikatolta. Vesikatteena on betonikattotiilet. Aluskatteena on pahrinen aluskate. Aluskatteen käyttöiän voidaan katsoa olevan tulossa täyteen. Yläpohjan läpivientien vesitiiveydessä on puutteita, sillä yläpohjasta käsin on nähtävissä vesikatton läpi. Läpivientien käyttöikä on tullut täyteen ja nämä eivät muodosta kaikin osin enää vesitiivistä kokonaisuutta.

**Kuva 4.27.** Yleiskuvia vesikatolta: betonikattotiilien yleiskunto ja puhtaus on vielä melko hyvällä tasolla. Läpivientien osalta käyttöikä alkaa olla päässä ja näiden vesitiiveys on joltain osin jo vaarantunut muun muassa kuvassa näkyvän muovikauluksen halkeilun ja kiinnityksen irtoamisen seurauksena.

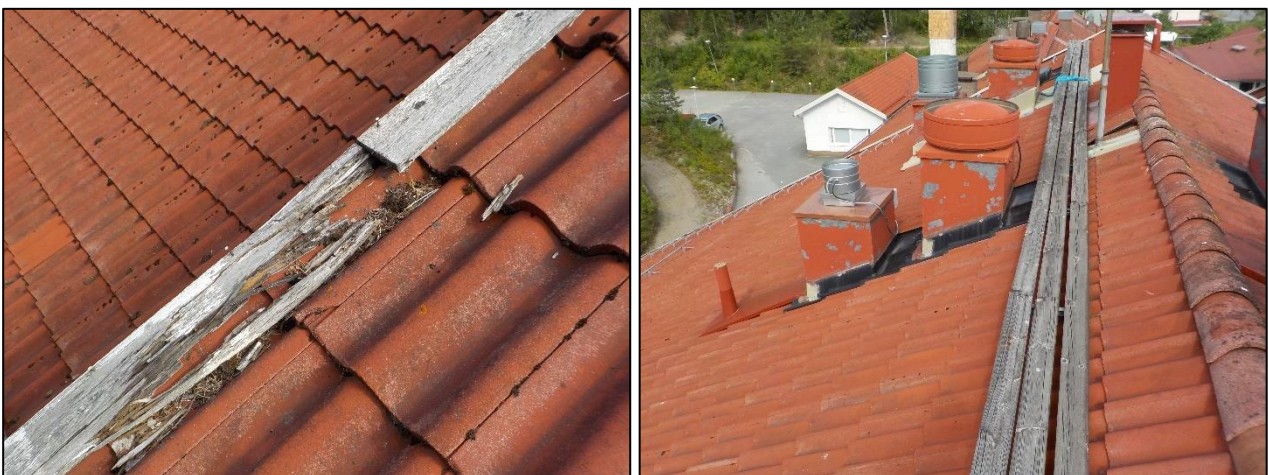
Kattoturvatuotteena olevan puurakenteisen kulkusillan kunto on heikko ja tämä heikentää kattotöiden turvallisuutta. Räystäiden laudoituksissa on pahoja lahovaurioita.

**Kuva 4.28.** Vasemmalla yleiskuvaa räystäään laudoituksen lahovaurioista ja oikealla vesikatton kulkusillasta.

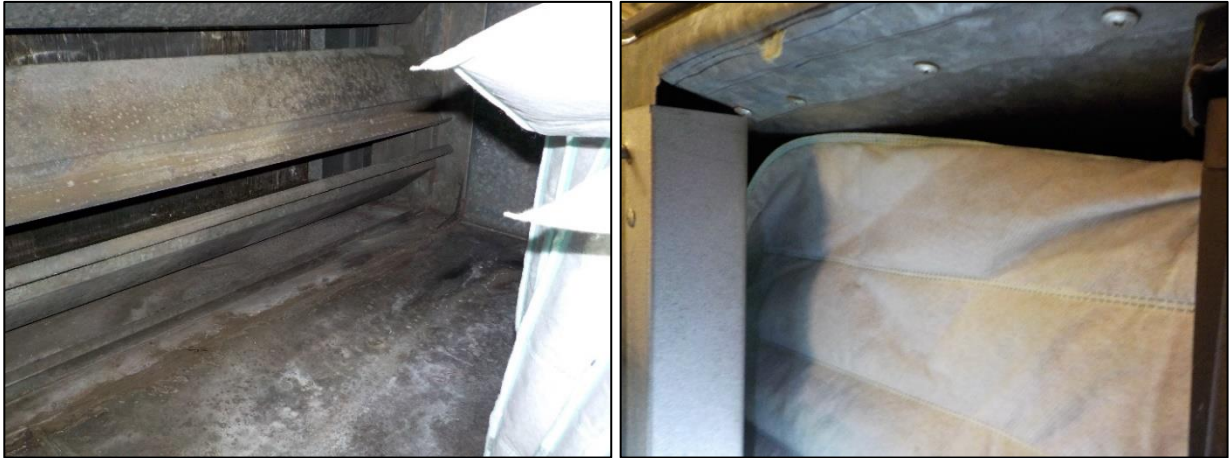
Ilmanvaihtokoneen tuloilmakammioiden puhtautta voidaan pitää melko hyvänä. Tuloilmasuodattimessa esiintyi yksittäinen vähäinen taite. Suodattimien asentamisen yhteydessä kyseisiä taitteita tulee välttää, jotta suodatint voi toimia suunnitellusti. Haitta arvioidaan vähäiseksi.

**Kuva 5.1.** Vasemmalla yleiskuva tuloilmakammioista ja oikealla tuloilmasuodattimen vähäinen taite, joka pienentää suodattimen toimivaa suodatuspinta-alaa.

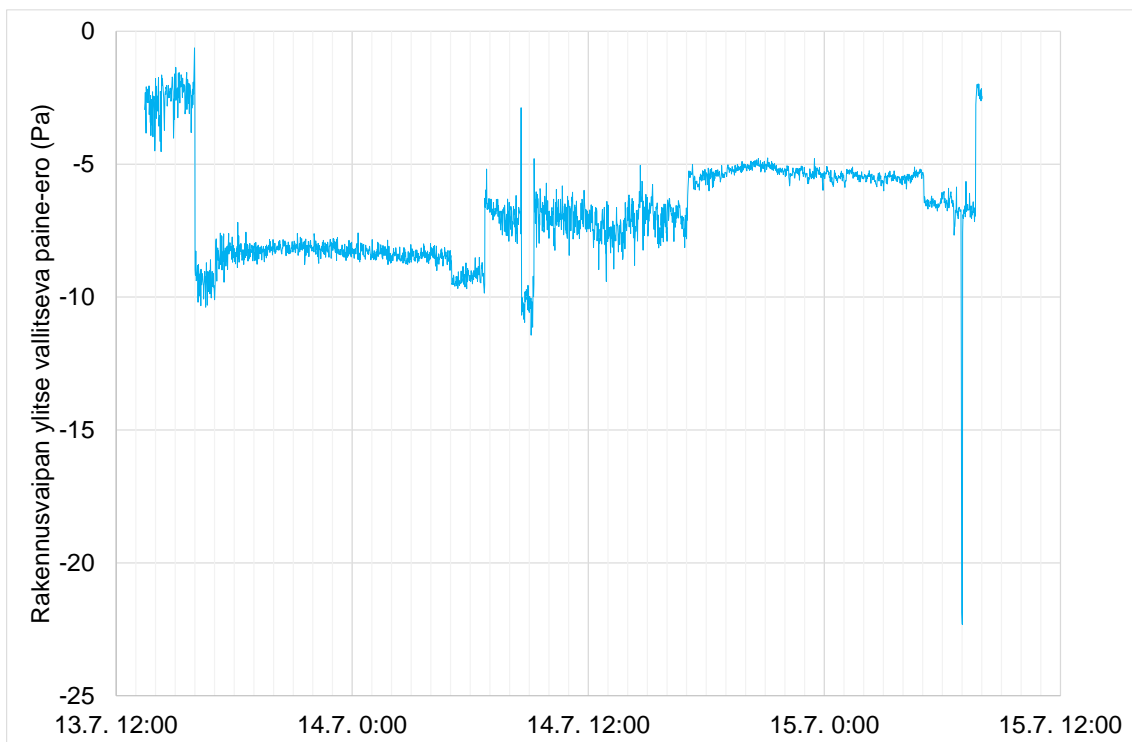
Rakennusvaipan ylitse vallitsevaa paine-eroa mitattiin poliklinikan tiloista noin 2 vuorokauden seuranta-mittauksen avulla. Ilmanvaihdon tehot muuttuvat noin kello 16 ja 7. Tämä näkyy paine-eron muutoksina. Paine-ero ei kuitenkaan mitattuna kahtena vuorokautena toistu täysin samalla tasolla. Tähän voi vaikuttaa myös se, kuinka mahdollisesti ikkunoita on jätetty auki. Yöaikaan paine-ero kasvaa kuitenkin mittausten mukaan -10 Pa tuntumaan ja hetkellisissä tilanteissa voi olla myös tätä korkeampi. Päivällä paine-ero vaihtelee -5 Pa molemmin puolin.

Ilmanvaihdon tasapainotusta voidaan mittauksen perusteella pitää edelleen jonkinlaisena riskinä, joka voi johtaa korkeaan paine-eroon ja epäpuhtauksien leviämiseen sisäilmaan. Suositellaan riittävän kattavia ja pitkiä paine-eromittauksia, jotta asiasta saadaan lisätietoa ja ilmanvaihdon tasapainotuksen onnistuminen saadaan dokumentoitua. Ilmanvaihtokonetta ja kohdepoistoja sulkemalla ja vaikutusta mittaamalla suositellaan selvittämään vaihtelun aiheuttajat.

**Kuva 5.4.** Poliklinikan paine-eromittausten tulokset.

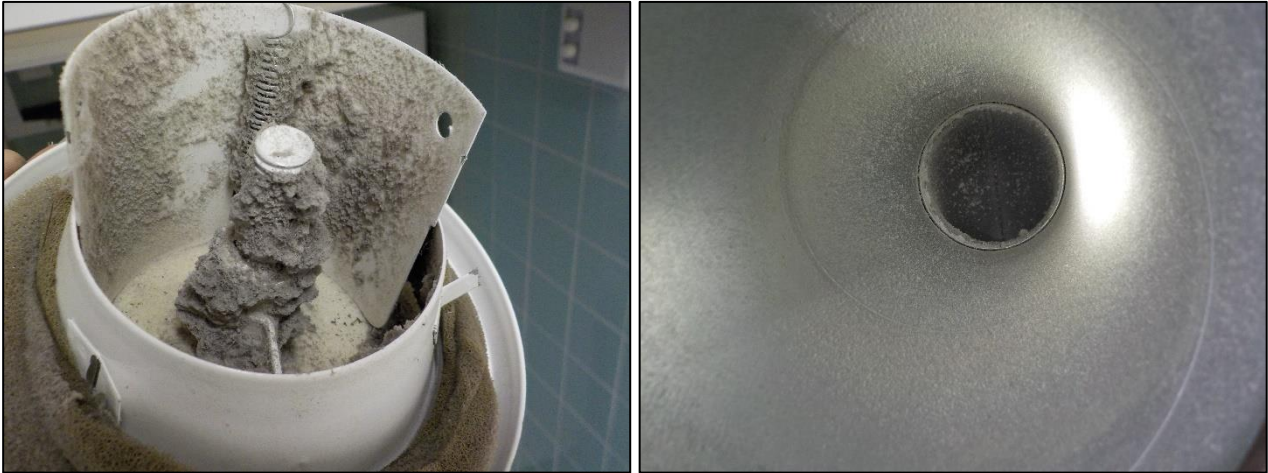
Ilmanvaihtokanavissa on tuloilmapuolella jonkin verran pölykertymää. Poistoilmapuolella sekä poistoilma-venttiileillä on pölykertymä paikoin huomattava.

**Kuva 5.5.** Poistoilmaventtiileissä ja poistoilmakanavissa paikoin huomattavaa pölykertymää.
