**KOSTEUS- JA SISÄILMATEKNINEN KUNTOTUTKIMUS
RUOVEDEN TERVEYSKESKUS**

Ruoveden terveyskeskuksessa (Ruovedentie 56, 34600 Ruovesi) suoritettiin koko rakennusta koskeva kosteus- ja sisäilmatekninen kuntotutkimus 13.-15.7.2021 Terveet talot Oy:n sekä Sisäilmari Oy:n toimesta. Kuntotutkimuksen raportti on jaettu kolmeen osaan, jossa kussakin käsitellään terveyskeskuksen eri aikakausia tehtyjä laajennuksia. Raportit on laadittu seuraavasti:

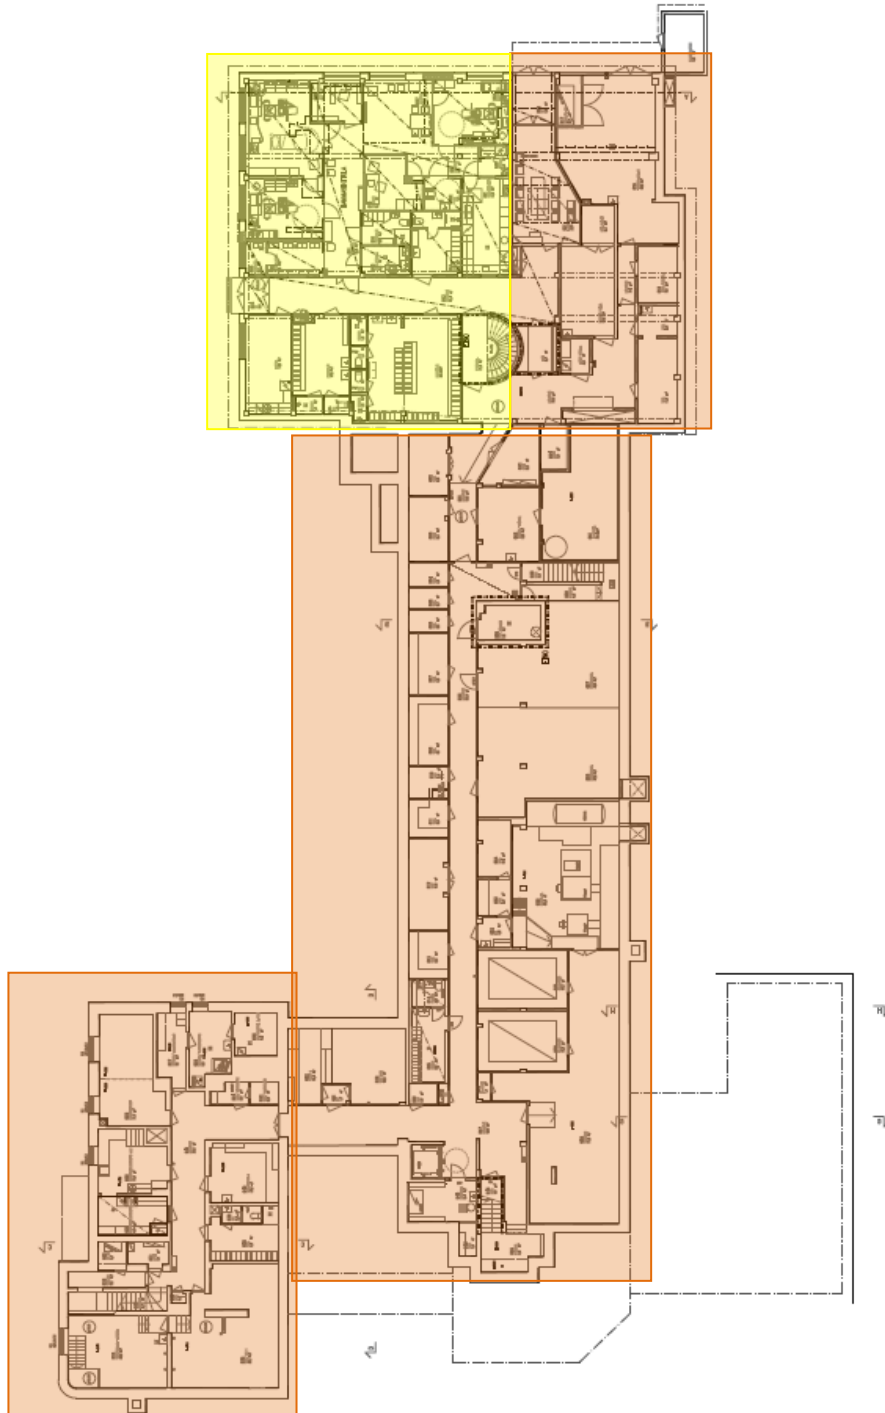
3.1 KELLARIKERROKSET POHJAKUVA

- Haitallinen altistumisolosuhde on todennäköinen.
- Korjaus- ja toimenpidetarve
 - rakennuksen ulkopuoliset kuivatusrakenteet
 - maanvastaiset ulkoseinät
 - alapohja
 - väliseinät ja sisätilat
 - ilmanvaihtojärjestelmä.

- Haitallinen altistumisolosuhde on todennäköinen
- Korjaus- ja toimenpidetarve
 - rakennuksen ulkopuoliset kuivatusrakenteet
 - alapohjarakenne
 - väliseinärakenne ja välioivien kohdat
 - maanvastainen ulkoseinärakenne
 - kellarikerroksen ja 1. kerroksen välipohjarakenne

- Haitallinen altistumisolosuhde on mahdollinen tai epätodennäköinen.
- Korjaus- ja toimenpidetarve
 - rakennuksen ulkopuoliset kuivatusrakenteet
 - ilmanvaihtojärjestelmä
 - julkisivut

- Haitallinen altistumisolosuhde on todennäköinen.
- Korjaus- ja toimenpidetarve
 - rakennuksen ulkopuoliset kuivatusrakenteet
 - maanvastaiset ulkoseinät
 - alapohja ja kellarin väliseinät
 - sisätilat
 - ilmanvaihtojärjestelmä.

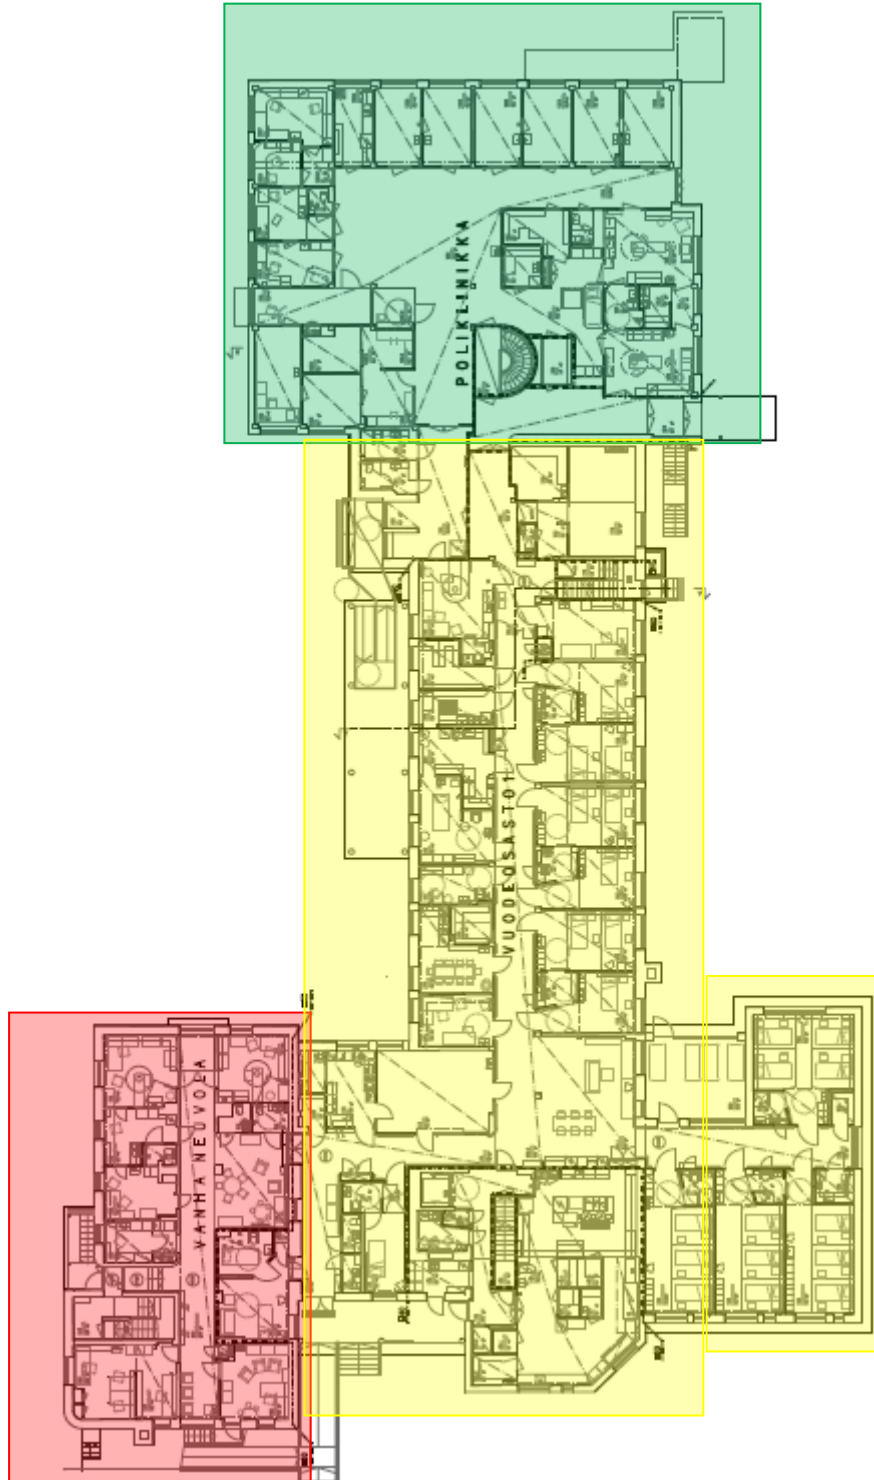
3.3 1. KERROKSEN POHJAKUVA

- Haitallinen altistumisolosuhde erittäin todennäköinen
- Korjaus- ja toimenpidetarve
 - välipohjat
 - yläpohja
 - vesikatto
 - ilmanvaihtojärjestelmä
 - julkisivut

- Haitallinen altistumisolosuhde on mahdollinen
- Korjaus- ja toimenpidetarve
 - ulkoseinät
 - ikkunat
 - vesikatto ja yläpohjarakenne
 - ilmanvaihtojärjestelmä

- Haitallinen altistumisolosuhde on epätodennäköinen
- Korjaus- ja toimenpidetarve
 - ulkoseinärakenne
 - ilmanvaihtojärjestelmä
 - julkisivut.

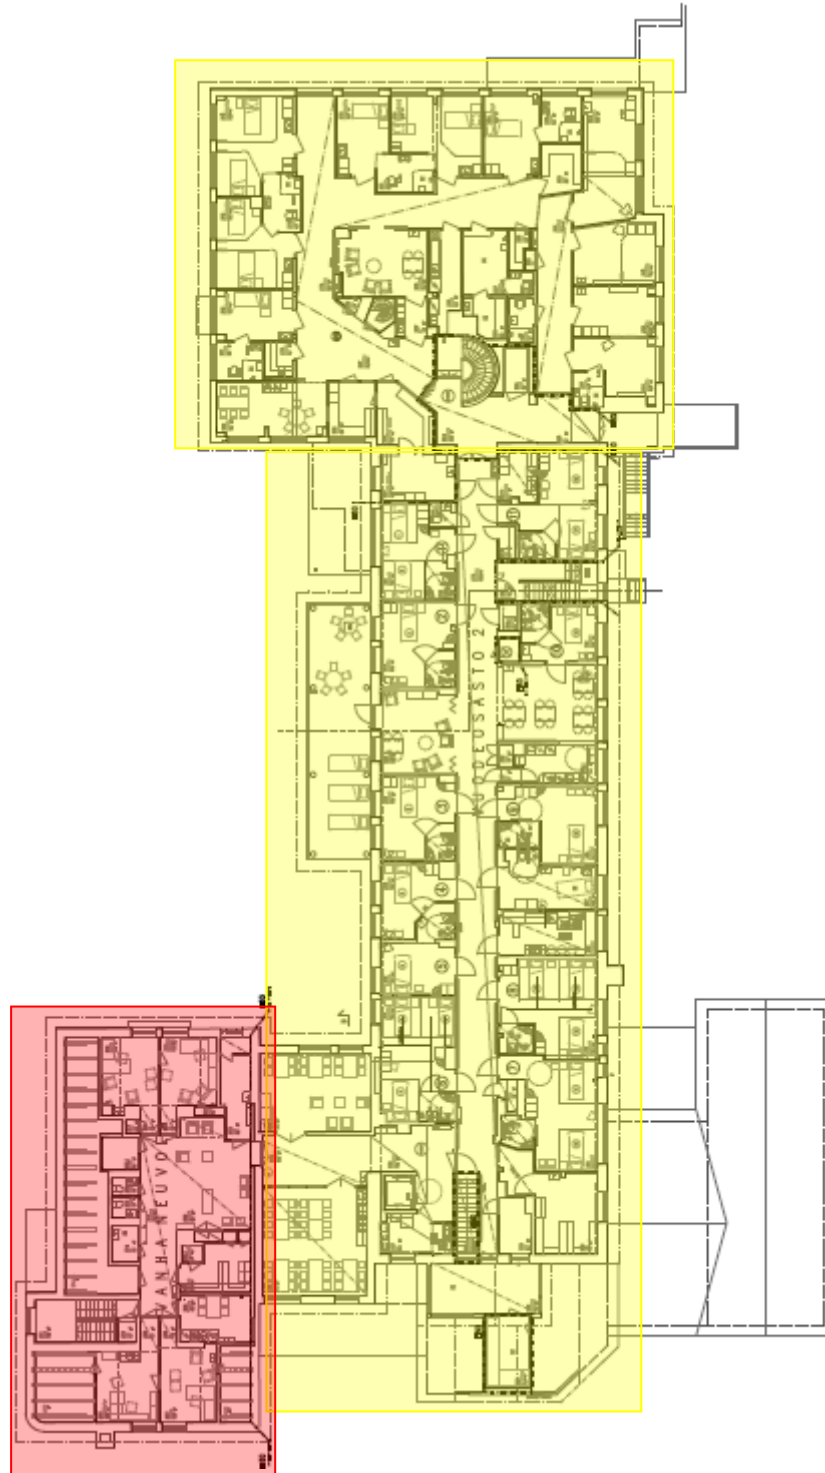
3.5 2. KERROKSEN POHJAKUVA

- Haitallinen altistumisolosuhde erittäin todennäköinen
- Korjaus- ja toimenpidetarve
 - välipohjat
 - yläpohja
 - vesikatto
 - ilmanvaihtojärjestelmä
 - julkisivut

- Haitallinen altistumisolosuhde on mahdollinen
- Korjaus- ja toimenpidetarve
 - ulkoseinät
 - ikkunat
 - vesikatto ja yläpohjarakenne
 - ilmanvaihtojärjestelmä

- Haitallinen altistumisolosuhde on epätodennäköinen
- Korjaus- ja toimenpidetarve
 - ulkoseinärakenne
 - yläpohja ja vesikatto
 - ilmanvaihtojärjestelmä
 - julkisivut.
