Ruoveden terveystakeskus

Vuodeosastot 1 ja 2

## TUTKIMUSSELOSTUS

Sisäilma- ja kosteustekninen tutkimus

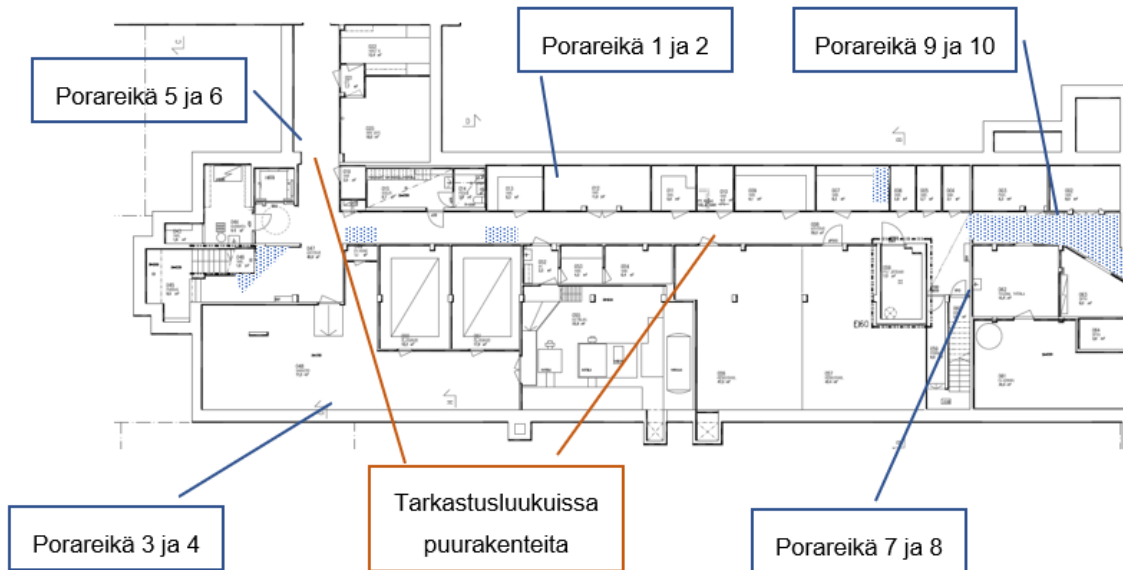
Kuva 4. Näytteenottokartta. Rasteroidulla alueella esitetty pintakosteudenilmaisimella havaitut lievästi kohonneet arvot.

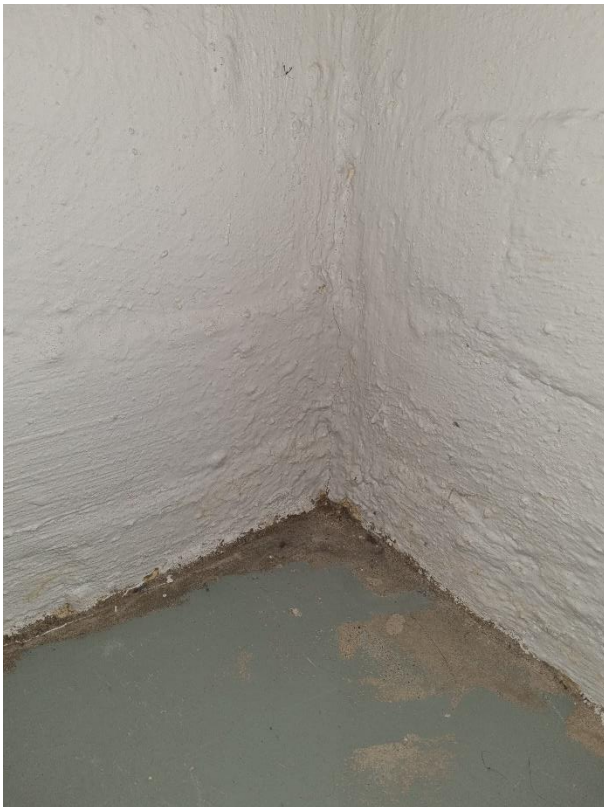
Kuva 8. Lattian maalipinnoite osin irronnut, todennäköisesti alapuolisen kosteusrasituksen seurauksena.

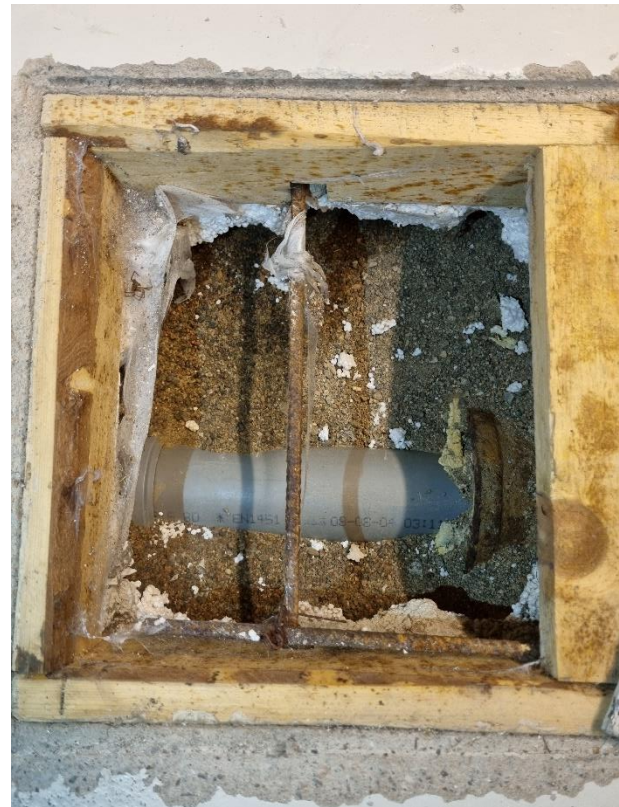
Käytävän kohdalla kulkee viemärilinja. Viemäreiden tarkastusluukuissa on käytetty puurakenteita, mm. puukehyksiä sekä vanerilevyjä luukun alapinnassa. Aistinvaraisesti puurakenteissa havaittiin tummentumaa, mikä voi viitata kosteusrasitukseen.

Kuva 9. Viemärin tarkastusluukuissa puurakenteita.

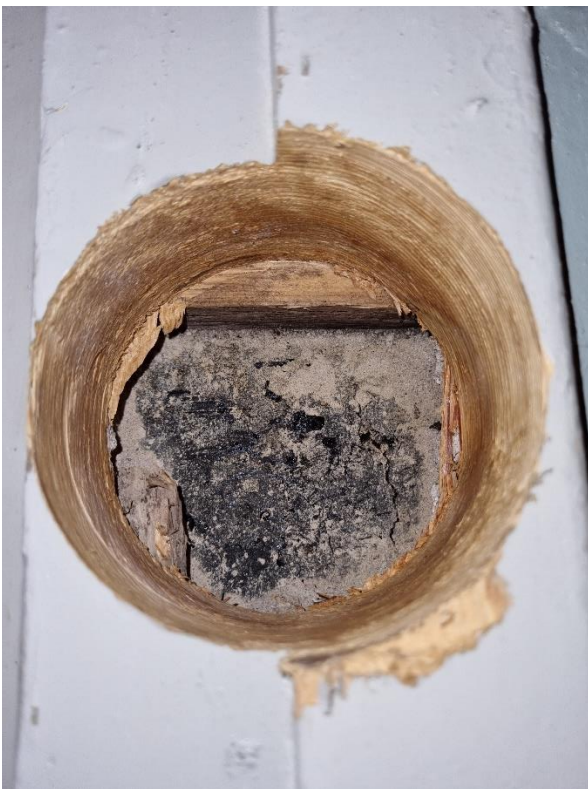
Materiaalinäytteitä mikrobimäärityksen suorittamiseksi otettiin puurakenteisista kynnyksistä (näyte 12, 4 ja 11). Näytteissä 4 ja 11 esiintyi määrältään niukasti/kohtalaisesti mikrobikasvua, mutta lajisto oli tavanomaisesta poikkeavaa näytteissä esiintyvien useiden eri kosteusvaurioindikaattorimikrobien vuoksi. Tästä syystä tulokset saattavat viitata mikrobikasvuun. Näytteessä 12 esiintyi selvää mikrobikasvua.

*Kuva 11. Puurakenteet alkavat lattiapintaa alemmaa. Kynnyksen alapuolisissa kiiloissa aistinvaraisesti havaittavissa tummentumaa, mikä viittaa kosteusrasitukseen.*

Maaperästä peräisin oleva kosteusrasitus on vaurioittanut kosteudelle herkkiä puurakenteita, jonka vuoksi niihin on muodostunut mikrobikasvua. Kellarikerroksen osalta suositellaan siten poistamaan kaikki puurakenteet, jotka ovat kiinni kiviainesrakenteissa.

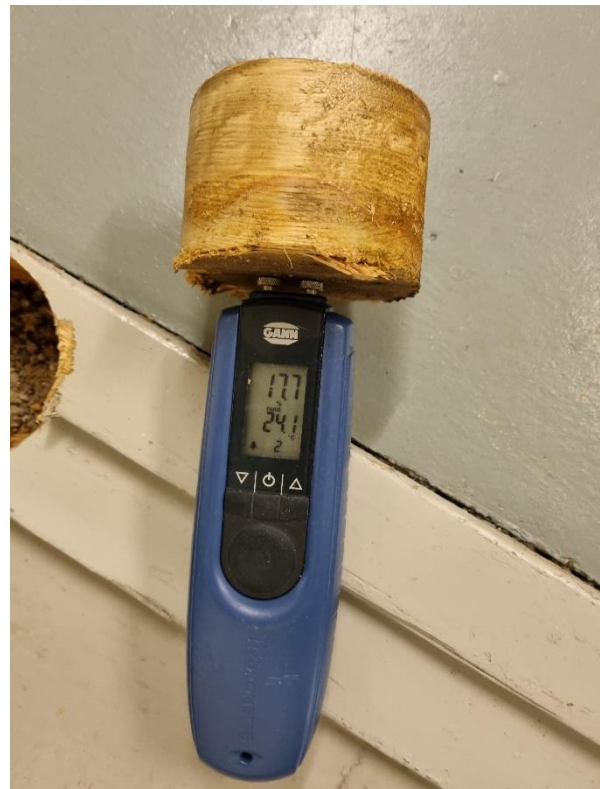
Kynnyksen alapuolisia olosuhteita tarkasteltiin tilojen 009, 012 ja 018 osuudelta. Puun piikkikosteusmittarilla havaittiin kaikissa avauksissa kynnyksen alapinnan kosteuden olevan koholla (yli 17 p-%). Pintakosteudenilmaisimella tarkasteltuna kynnyksen alapuolisen betonilaatan pinnassa oli kohonneita arvoja.

*Kuva 12. Puun piikkikosteusmittarilla tarkasteltuna kynnyksen alapinnoissa havaittiin kohonnutta kosteutta.*

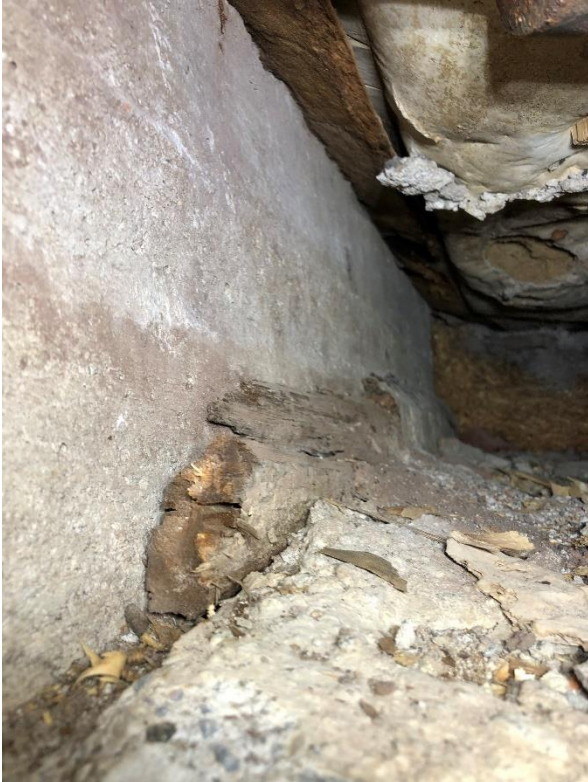
Tiloissa 001 ja 048 oli havaittavissa vanhoja viemärivuotoja ja niiden kohdalla välipohjarakenteessa lahovaurioitunutta materiaalia. Materiaalinäytteitä mikrobimäärityksen suorittamiseksi otettiin yhteensä 4 kpl (näytteet 8, 9, 14, 17). Näytteen 17 pitoisuudet olivat tavanomaiset. Näytteissä 8 ja 14 esiintyi määrältään kohtalaisesti mikrobikasvua, mutta lajisto oli tavanomaisesta poikkeavaa näytteissä esiintyvien kosteusvaurioindikaattorimikrobien vuoksi, tästä syystä tulokset saattavat viitata mikrobikasvuun. Näytteessä 9 esiintyi selvää mikrobikasvua.

Kuva 20. Välipohjarakennetta tilan 048 kohdalla.

Välipohjarakenteen osuudella todettiin aistinvaraisesti vaurioita sekä laboratorioanalyysin varmistettua mikrobikasvua eristemateriaaleissa. Vaurioiden aiheuttajana on ainakin osin vanhat viemärivuodot, jotka ovat aiheuttaneet kosteusrasitusta eri puolilla rakennetta. Myös yläpuoliset märkätilat sekä viereisen maanpinnan kallistukset ja sadevesien ohjaus ovat voineet lisätä rakenteeseen kohdistuvaa kosteusrasitusta jossakin vaiheessa rakennuksen elinkaarta.

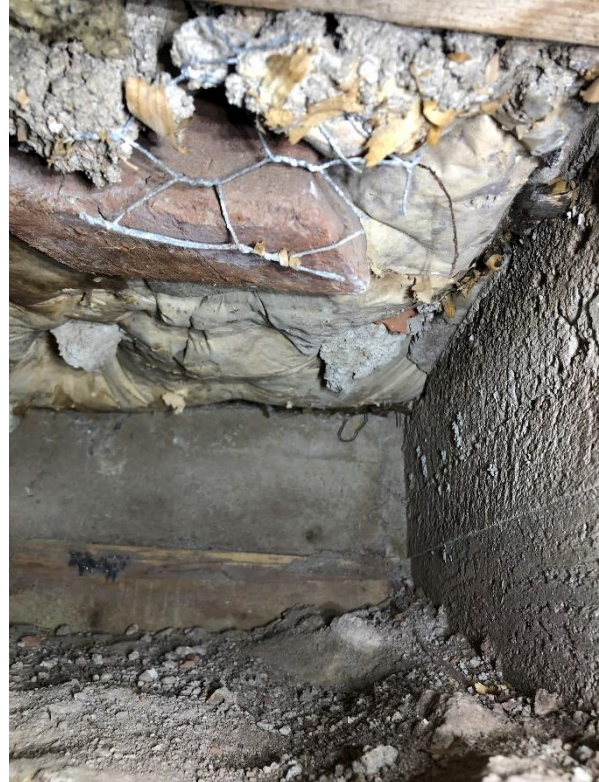
Kuva 21. Välipohjarakennetta tilan 048 kohdalla.

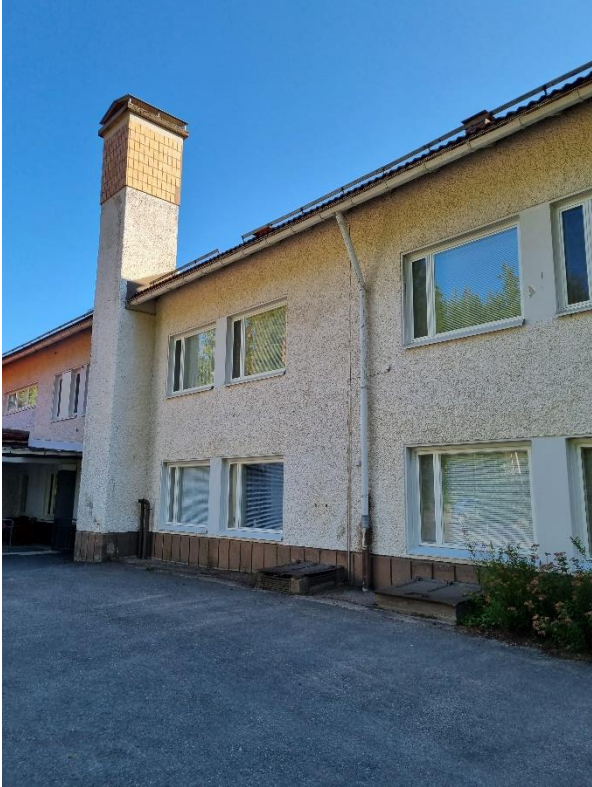
tavanomaisesta poikkeavaa mikrobikasvua. Näytteissä 15 ja 27 esiintyi määrältään kohtalaisesti/niukasti mikrobikasvua, mutta lajisto oli tavanomaisesta poikkeavaa näytteissä esiintyvien kosteusvaurioindikaattorimikrobien vuoksi, tästä syystä tulokset saattavat viitata mikrobikasvuun. Näytteissä 22, 23, 25 ja 28 esiintyi selvää mikrobikasvua.

*Kuva 25. Yleiskuva takapihan puolelta. Maanpinta lattiapintaa ylempänä (näytteet 15 ja 25, vertailunäyte 16 ylempää seinärakenteesta).*

Ulkoseinärakenteiden eristemateriaaleissa esiintyy laboratorioanalyysin varmistettua mikrobikasvua. Vauriokohdat sijoittuvat rakennuksessa takapihan puolella maanpinnan tasolle tai sen alapuolelle ja muissa kohdin sijainteihin, joissa kattosadevedet ovat päässeet rasittamaan seinärakennetta. Vaurioiden syntymiseen on vaikuttanut myös tuulettumaton ulkoseinärakenne, jossa rappauksen ja tiiliverhoilun kastuessa kosteus pääsee siirtymään sisäpuolisiin rakenteisiin.

Varsinaisten vaurioiden korjaamiseksi tulisi seinärakenteita purkaa vaurioituneilta osin ja uusia eristemateriaaleja tai vaihtoehtoisesti kapseloida seinärakenteita siten, että eristetilasta ei ole yhteyttä sisäilmaan. Korjausten suunnittelussa tulee käyttää korjaussuunnittelijaa, jolla on kokemusta vastaavanlaisten kohteiden korjaustoimenpiteistä.

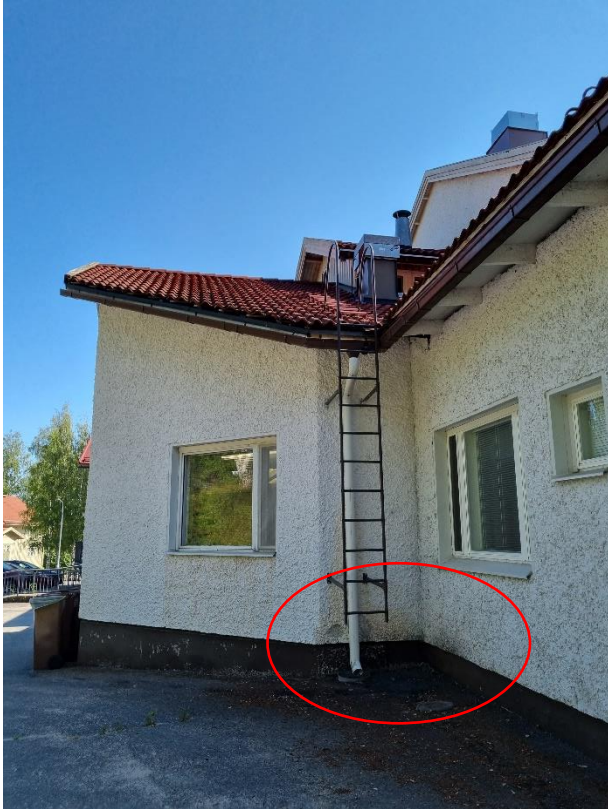
Kuva 27. Keittiön kohdalla rappauksen alaosissa havaittavissa tummentumaa kattosadevesien aiheuttaman kosteusrasituksen vuoksi. Kosteusrasitus aiheuttanut paikallisia vaurioita seinärakenteisiin (näytteet 22 ja 23).

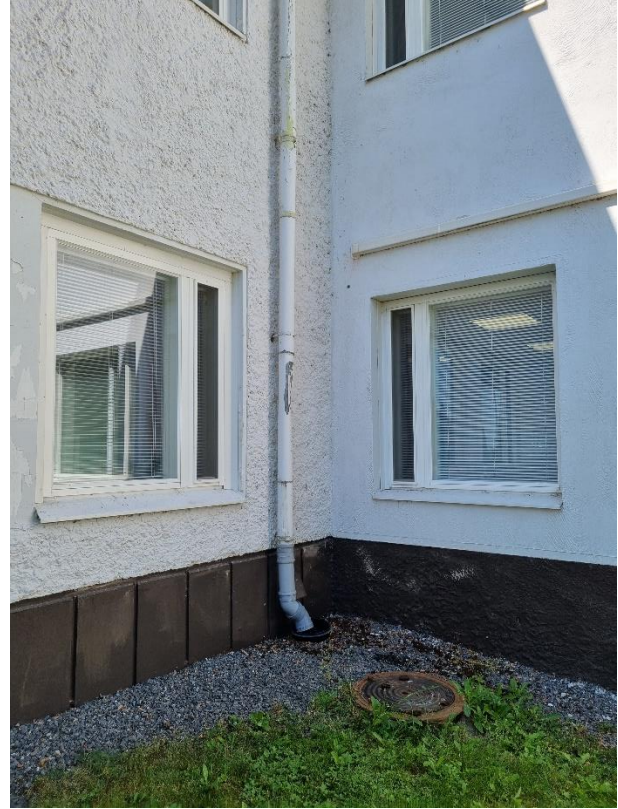
Kattosadevedet on ohjattu sadevesisyöksytorvien kautta rännikaivoihin tai suoraan maanpinnan alapuolelle jatkuvien putkien kautta kauemmaksi rakennuksesta. Syöksytorvien määrä on vähäinen kattopinta-alaan nähden, jonka vuoksi voimakkaan sateen aikana syöksytorvet ja räystäskourut tuluvat ja sadevedet roiskuvat aiheuttaen kosteusrasitusta rakenteisiin. Syöksytorvet ovat osin huonokuntoisia.

Kuva 28. Sadevesien syöksytorvet osin huonokuntoisia (näyte 21).

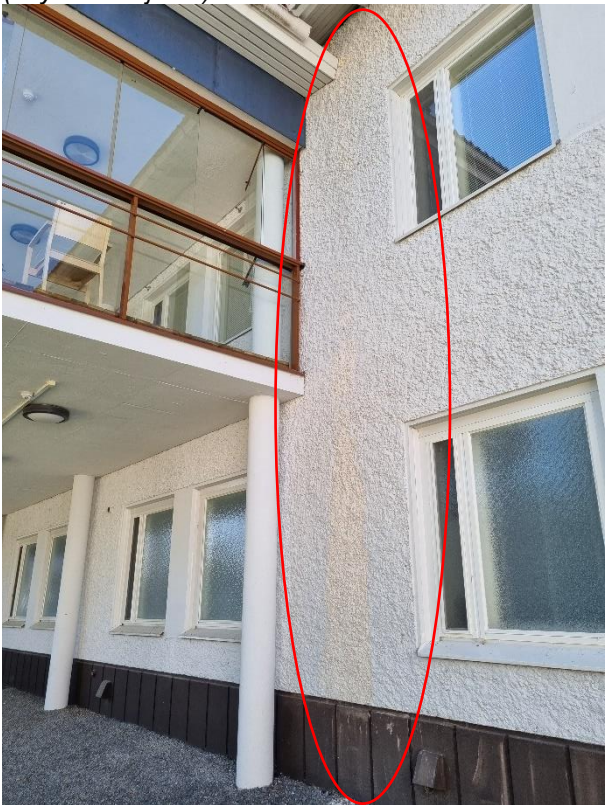
Kuva 29. Parvekkeen vieressä, ylhäältä alas, havaittavissa kattosadevesien aiheuttamaa värimuutosta rappauspinnassa (näytteet 28 ja 19).

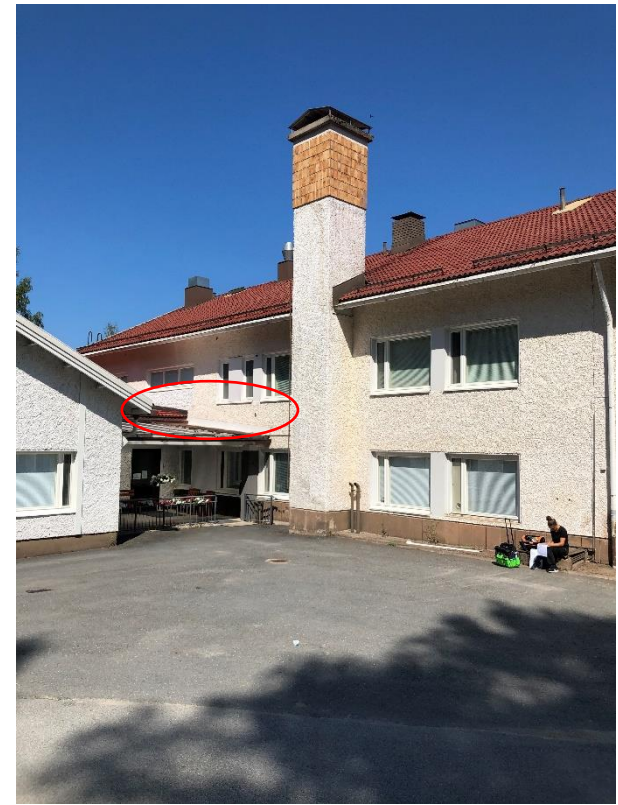
Kuva 30. Laajennusosan kattorakenne lisää seinärakenteeseen kohdistuvaa kosteusrasitusta (näyte 27).

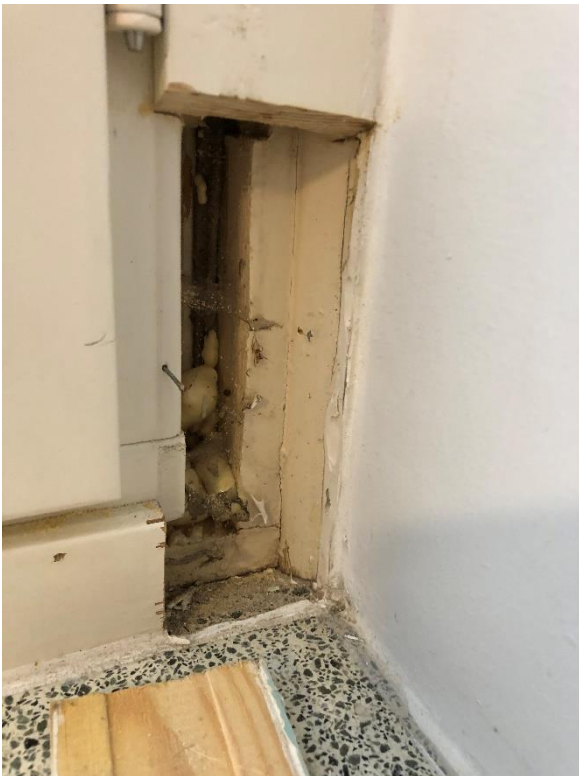
Kuva 33. Uudet ikkunakarmit asennettu vanhojen karmien päälle.

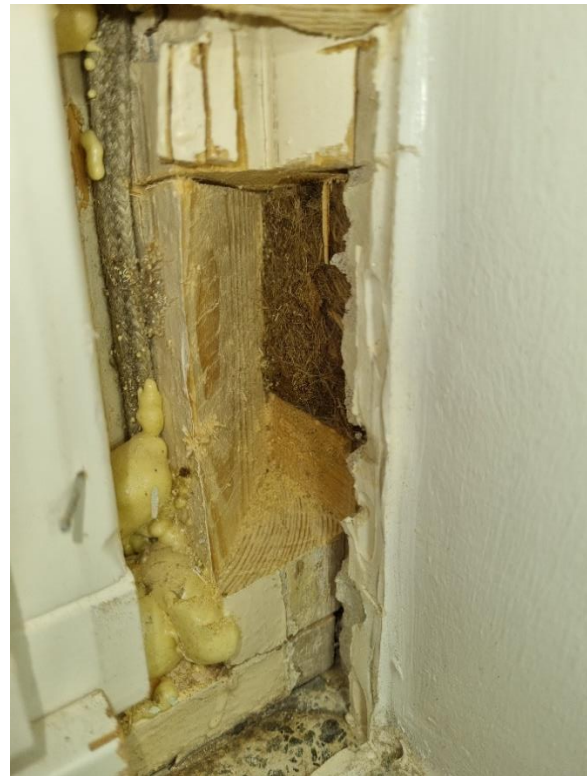
Pellavatilkkeiden kunnan selvittämiseksi otettiin materiaalinäytteitä mikrobimäärityksen suorittamiseksi yhteensä 4 kpl (näytteet 18, 20, 24 ja 26). Näytteessä 24 esiintyi selvää mikrobikasvua, muiden näytteiden osalta ei havaittu tavanomaisesta poikkeavia mikrobipitoisuuksia.

Kuva 34. Vanhojen karmien ja seinärakenteen välissä pellavarivettä tilkkeenä.

Otettujen materiaalinäytteiden laboratorioanalyysien perusteella yhdessä näytteessä neljästä esiintyy tavanomaisesta poikkeavaa mikrobikasvua. Varsinaista vauriomekanismia ei enää ikkunoiden uusimisen jälkeen ole havaittavissa, mutta todennäköisin syy vaurioitumiselle on ikkunapellityksen kautta pellavariveeseen päässyt kosteus. Jatkotoimenpiteenä suositellaan poistamaan tilan 165 osuudelta vanhojen ikkunankarmien alaosissa olevat pellavariveet ja korvaamaan ne esim. uretaanieristeellä. Muiden tilojen osalta suositellaan tarvittaessa tiivistämään ikkunan ja seinän liitoskohtia, jotta korvausilmaa ei kulkeutuisi epätiivelyskohtien kautta sisätiloihin.

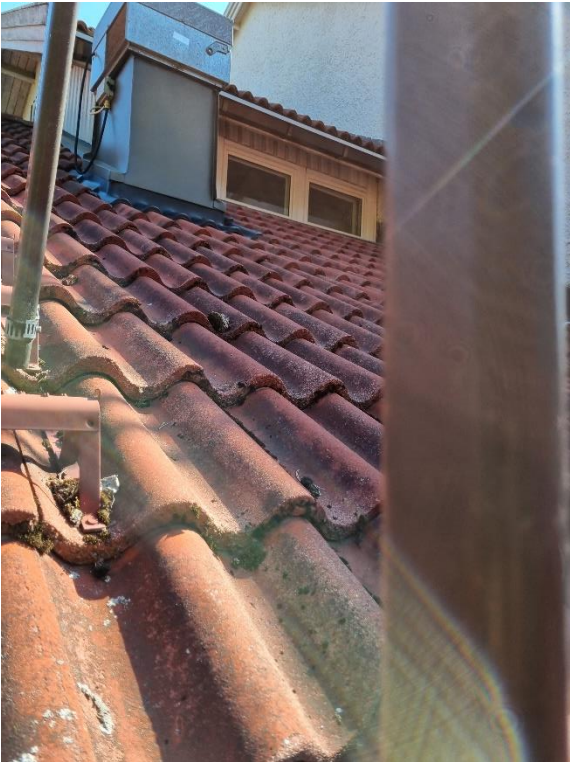
Kuva 39. Tiilikate osin sammaloitunut.

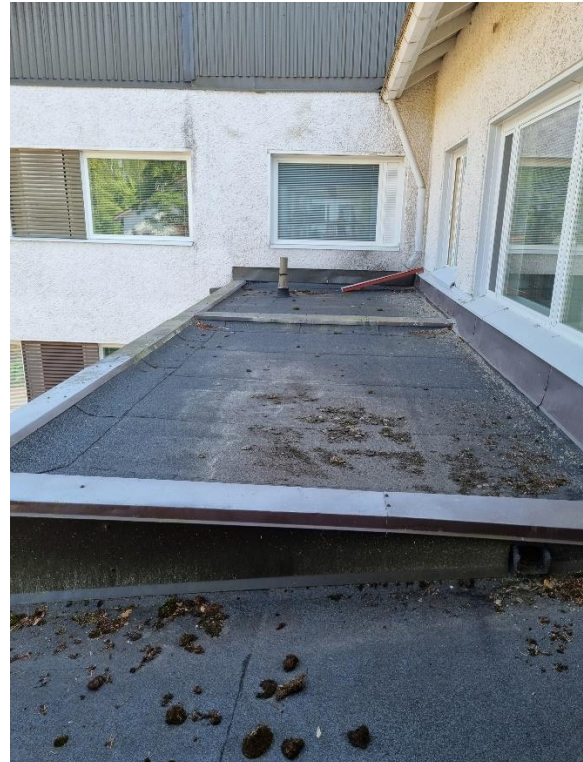
Kuva 40. Pääsisäänkäynnin huopakatteelle lammitoituu vettä isolta lappelta tulevan sadeveden vuoksi.
