**KOSTEUS- JA SISÄILMATEKNINEN KUNTOTUTKIMUS
RUOVEDEN TERVEYSKESKUS
ALKUPERÄINEN OSA 1946-1949**

Kosteus- ja sisäilmatekninen kuntotutkimus suoritettiin kohteella 13.-15.7.2021.

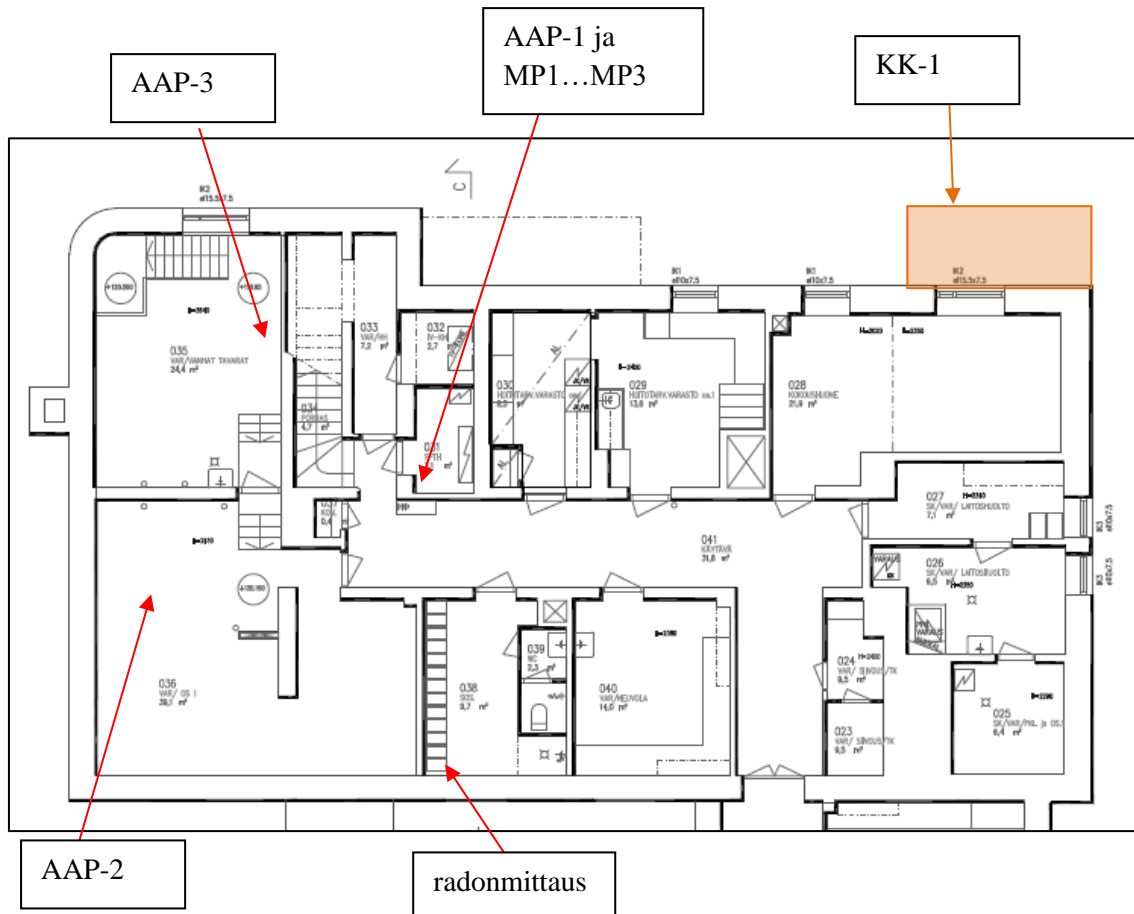
Kuva 4.4. Kellarikerroksen pohjakuva, jossa esitettyä alapohjarakenteen tutkimuspisteet.

Kellarin lattian pintakosteuskartoituksessa havaittiin koholla olevia pintakosteusarvoja yleisesti kellarissa. Korkeimmat arvot kohdistuvat kantavien väliseinien läheisyyteen. Alapohjarakenteen kosteusjakaumaa mitattiin porareikämittauksin yhdestä mittapisteestä kolmen eri syvyydelle sijoitetun mittauksen avulla (MP1...MP3). Tasaantumisaikana käytettiin vähintään 48 tuntia. Mittaustulokset on esitetty oheisessa taulukossa. Kokonaismittausepä tarkkuudeksi arvioidaan ± 5 % RH.

Tila	Mittapiste	Lämpötila (°C)	Suhteellinen kosteus (% RH)	Kosteussäilytys (g/m ³)
031 SPTH	MP1, syvyys 45 mm	+23,5 °C	56,3 % RH	11,9 g/m ³
031 SPTH	MP2, syvyys 80 mm	+23,5 °C	92,8 % RH	19,6 g/m ³
031 SPTH	MP3, maaperä	+23,4 °C	80,8 % RH	17,0 g/m ³

Suoritettujen kosteusmittausten voidaan katsoa vahvistavan oletuksen, eli ajoittain maaperässä on niin runsaasti kosteutta, että tämä siirtyy maanvastaiseen betonilaattaan. Betonilaatan yläpinta saattaa kuitenkin pysyä myös suhteellisen kuivana, mikäli kosteus pääsee haihtumaan mahdollisimman esteettä sisäilmaan.

Sisäilman radonpitoisuus mitattiin sähkötoimisella lyhyellä mittauksella. Mittausta voidaan pitää suuntaa antavana. Noin 50 tuntia kestäneessä mittauksessa lattiatasolta keskimääräiseksi radonpitoisuudeksi mitattiin 323 Bq/m³. Mittauksen perusteella radonpitoisuus voi kellaritiloissa siten nousta oleskeluvyöhykkeellä yli 300 Bq/m³. Alapohjan korjaamista myös radonhaitan estämiseksi pidetään perusteltuna.

Bitumisivelyn tekninen käyttöikä on tullut tai tulossa täyteen ja maaperän suunnasta alapohjan läpi tuleva kosteusrasitus voi kasvaa ajan kuluessa. Bitumisively arvioidaan hyvin ohueksi, sillä tämän havaitseminen läpiporauksessa oli vaikeaa. Alapohjan korjaustapa suositellaan määrittämään tilojen tulevaa käyttötarkoitusta silmällä pitäen seuraavasti:

- Mikäli kellarissa on säännölliseen käyttöön kuuluvia tiloja tai märkätiloja, suositellaan alapohjarakenteen korjaamista nykyrakentamisen tasoon, jossa materiaalikerrokset ovat: pintamateriaalit, kantava maanvarainen betonilaatta, lämmöneristys, kapillaarikatkokerros, perusmaa.
- Mikäli tilat säilyvät apu- ja/tai varastotiloina voidaan alapohja harkinnan varaisesti jättää purkamatta ja uusimatta. Tällöin tulee kuitenkin huolehtia, että alapohjan betonilaattaa vasten ei ole kosteudelle herkkiä materiaaleja (maalit, tasoitteet, apukarmit, puiset jalkalistat jne.). Tiloissa varastoitava irtaimisto suositellaan lisäksi nostamaan irti lattiasta esimerkiksi teräsrakenteisten hyllyjen avulla.

Mikäli varsinaisten käyttötilojen (perusteellisesti uusittavan alapohjan) suhteellinen osuus kellarissa tulee olemaan korkea, pidetään perusteltuna, että tällöin alapohjarakenne korjataan samalla korjaustavalla koko kellarikerroksen osalta.

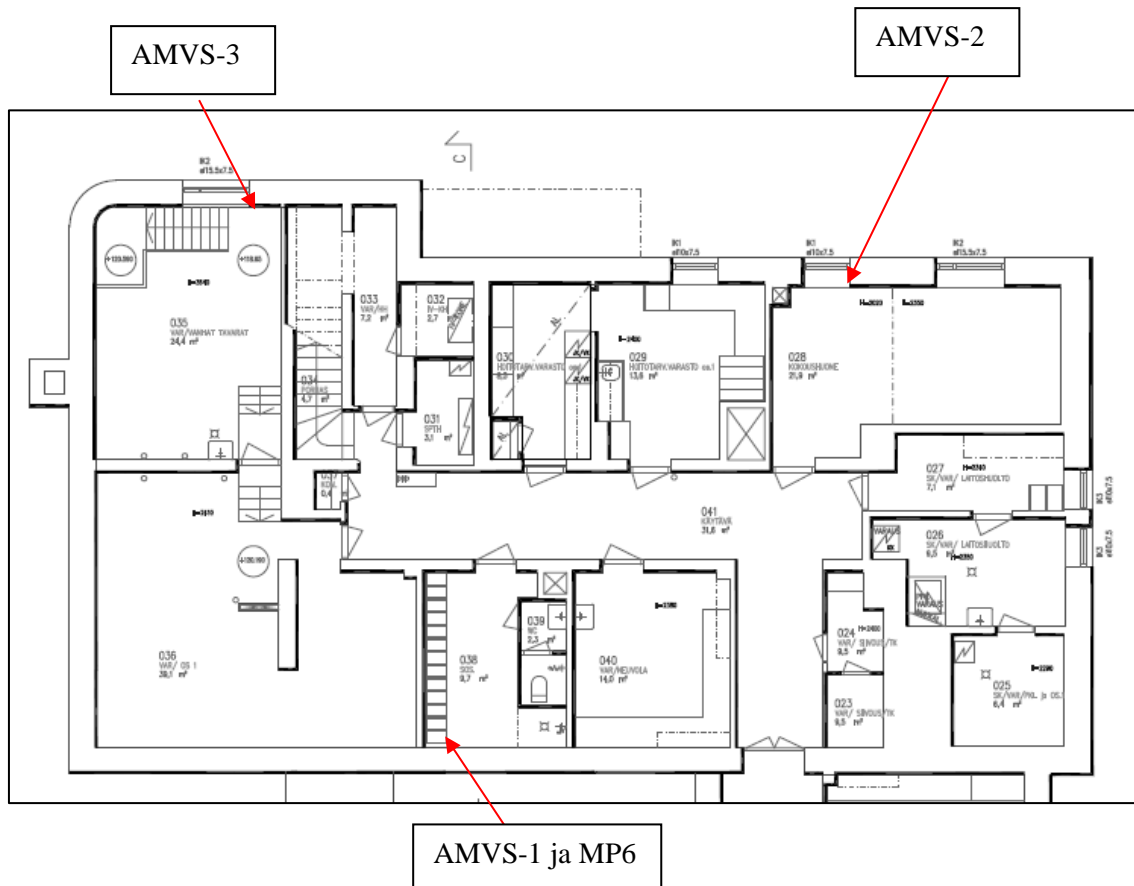
Kuva 4.6. Kellarikerroksen pohjakuva, jossa esitettyä maanvastaisen ulkoseinärakenteen tutkimuspisteet.

Tila	Mittapiste	Lämpötila (°C)	Suhteellinen kosteus (% RH)	Kosteussäilytys (g/m ³)
038 SOS.	MP6: syvyys 160 mm, 150 mm lattiasta	+22,5 °C	86,5 % RH	17,3 g/m ³

Mittaus toistaa aiemman kuntotutkimuksen havaintoja siitä, että kosteuspitoisuus voi ulkoseinärakenteessa nousta korkeaksi (yli 80 % RH). Mittauksen kohdalla seinärakenne oli märkä myös pintakosteusmittauksen perusteella.

Varastotilaan suoritettiin rakenneavaus AMVS-3. Rakenneavauksessa suoritettiin näytteenotto silmämääräisesti vaurioituneesta maanvastaisen ulkoseinän maali- ja tasoitepinnasta. Otetussa mikrobinäytteessä A20 (suoraviljely) havaittiin mikrobikasvustoa.

Tila	Rakenneavaus	Mikrobinäyte	Tulos
038 SOS.	AMVS-1	A1	ei viittaa mikrobikasvustoon
035 VAR/VANHAT TAVARAT	AMVS-3	A20	näytteessä mikrobikasvustoa

Maanvastaisiin rakennusosiin kohdistuu rakennuksen ulkopuolisten kuivatusrakenteiden puutteesta johtuen poikkeavaa kosteusrasitusta, joka voi johtaa ulkoseinärakenteisiin liittyvissä materiaaleissa kosteus- ja mikrobivaurioihin.

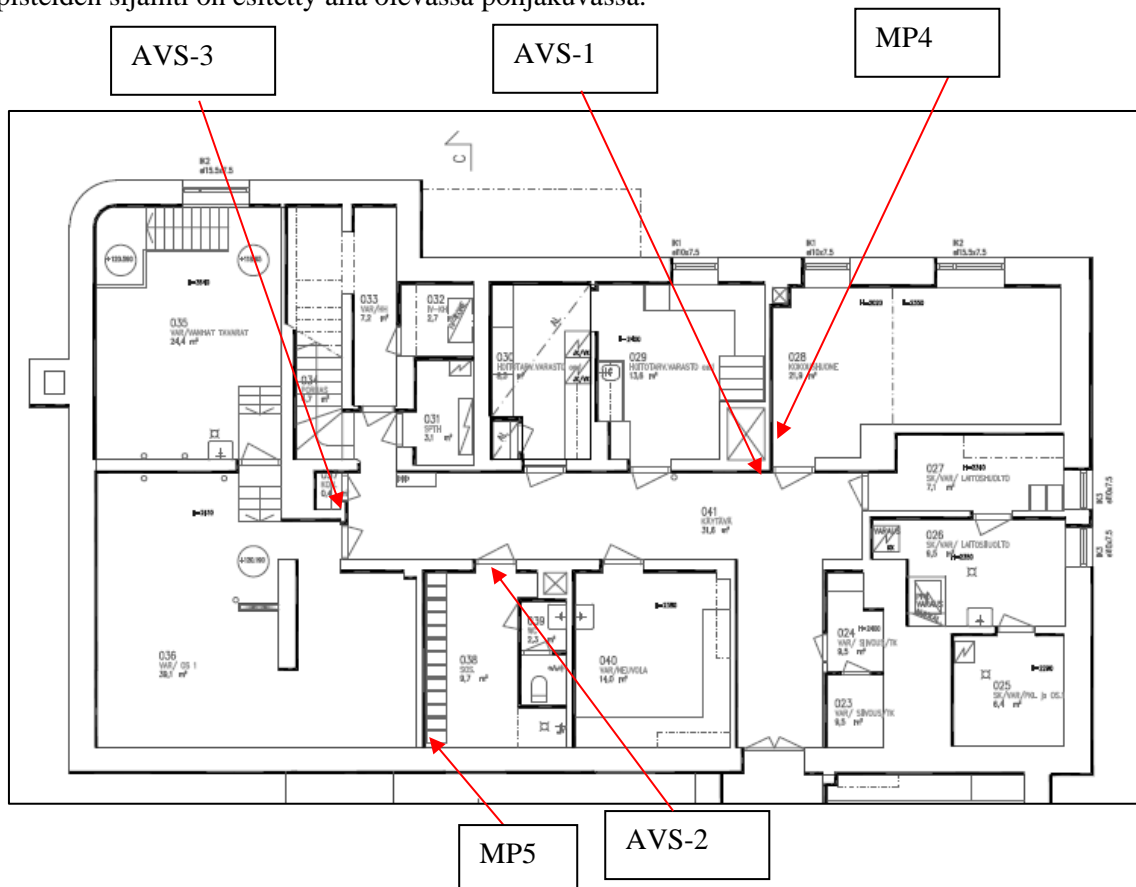
Kuva 4.7. Kellarikerroksen pohjakuva, jossa esitettyä väliseiniä tutkimuspisteet.

Kellarikerroksen pintakosteuskartoituksessa kantavien väliseinien alaosassa sekä hormin ympärillä havaittiin koholla olevia pintakosteusarvoja. Arvion mukaan kosteus siirtyy näihin seinärakenteisiin maaperästä perustusten kautta.

Kellarin väliseinärakenteita tutkittiin yhteensä kolmen rakenneavauksen (AVS-1...AVS-3) sekä kahden kosteusmittauksen MP4 ja MP5 avulla. Rakenneavaukset kohdistettiin välioviin ja jalkalistoihin. Rakenneavauksista tehtiin seuraavia havaintoja:

- AVS-1: välioiven asennus
 - Väliovi kiinnitetty väliseinään puukiiloin.
 - Puukiilan kosteuspitoisuus 20,5 p-%
 - Kosteuspitoisuus on koholla tavanomaiseen tasapainokosteuteen verrattuna.

- Mikrobinäyte A 17 (suoraviljely): Tulos saattaa viitata mikrobikasvustoon.
- AVS-2: välioiven asennus
 - Välioiven puukynnys jää osin alapohjan betonilaatan sisään. Puuosissa havaittiin pehmentymistä/lievää lahovaurioitumista.

- Puisen kynnyksen alapinnan kosteuspitoisuudeksi mitattiin 38,4 p-%
 - Kosteuspitoisuus on selkeästi koholla tavanomaiseen tasapainokosteuteen verrattuna.

Pintakosteusmittauksissa ei mittapisteiden MP4 ja MP5 välittömässä läheisyydessä havaittu koholla olevia kosteusarvoja. Pintakosteuskartoitukseen perustuen kosteuspitoisuus nousee siten väliseinärakenteissa osin mitattuja arvoja korkeammalle. Kosteuden siirtyminen maaperästä kantaviin seinärakenteisiin voidaan katsoa kosteustekniseksi riskiksi.

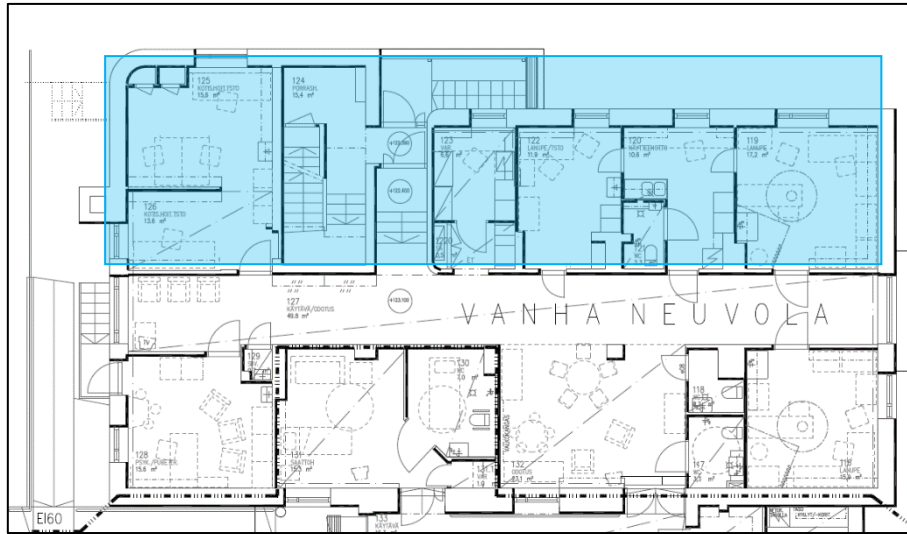
Betoninen alalaattapalkisto on käytössä 1. kerroksen ja kellarin välillä. Lattiarakenne on betoninen (VP1) Ruovedentien puolella oheisen pohjakuvan likimääräisen rajauksen mukaisesti.

Kuva 4.11. Ensimmäisen kerroksen pohjakuva, johon on merkitty betonirakenteisen lattian osuus välipohjassa.

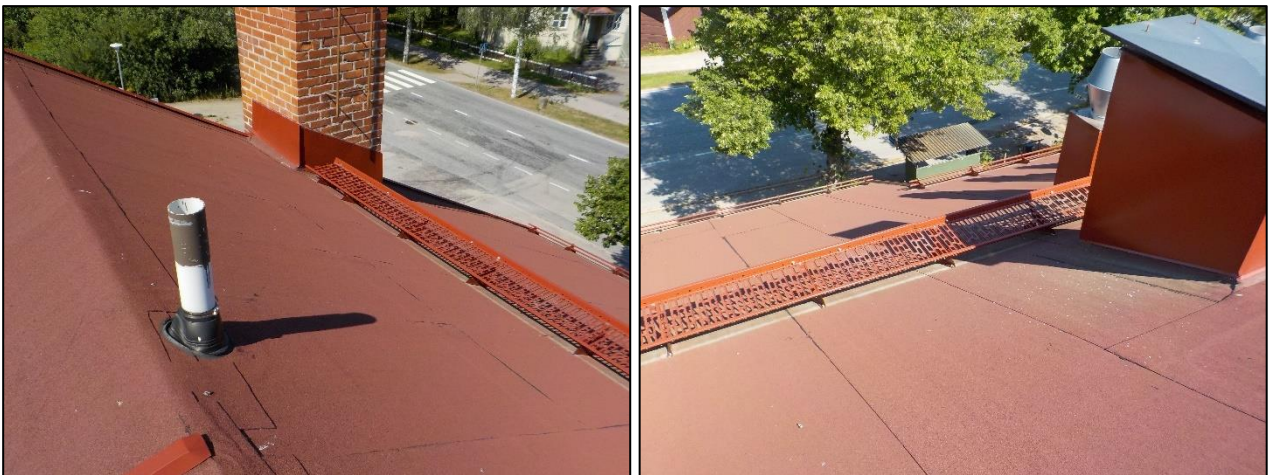
Kattomuotona neuvolassa on harjakatto ja katemateriaalina on kumibitumikermi. Yläpohjatila jää vesikattorakenteiden alla osin matalaksi, eikä yläpohjarakenne tai vesikaton alapinta ole silmämääräisesti tarkastettavissa koko rakenteen alueelta.

Kumibitumikermikatteen yleiskuntoa voidaan pitää vielä hyvänä. Putkiläpivientien läpivientikappaleet ovat kattokulmaan nähden virheelliset ja nämä on jouduttu asentamaan pakottamalla. Tämä lisää vuotoriskiä ja yleisesti lyhentää teknistä käyttöikää. Asennustavasta johtuen läpivientien käyttöiän voidaan katsoa tulleen täyteen ja vuotoriskin arvioidaan kasvavan lähitulevaisuudessa.

Kuva 4.19. Yleiskuvia neuvolan vesikatolta.
